# **Inventering av planteringar med Conniflexbehandlade plantor 2011**

**Resultat efter en, två och tre säsonger i fält**

Uppdrag Svenska Skogsplantor AB

**Claes Hellqvist  
Henrik Nordenhem**

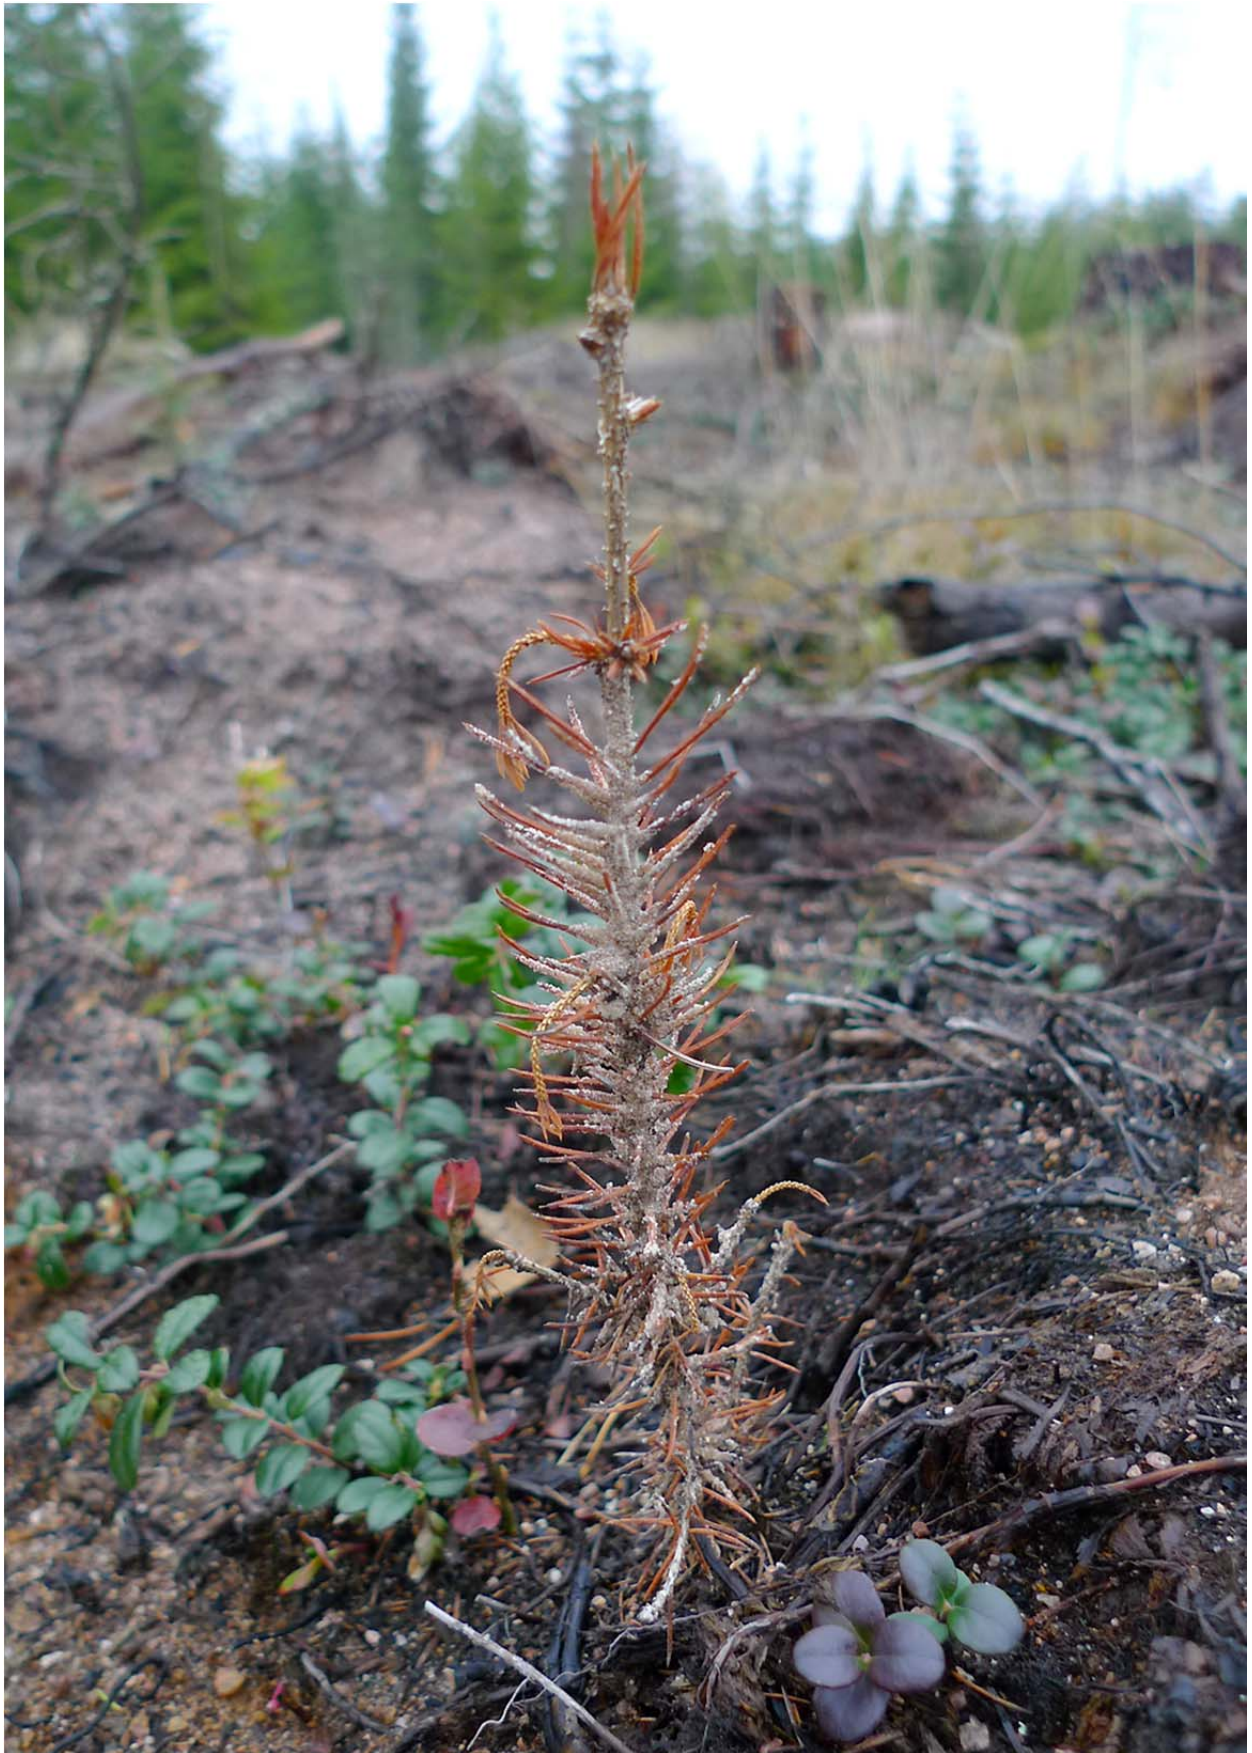
Flera tidigare fälttester har visat att beläggningsskydd (t.ex. Conniflex och Bugstop) något oftare än insekticid- och obehandlade plantor drabbas av plantdöd som inte direkt kan kopplas till någon skada av insekter, däggdjur eller svamp. Ibland kan detta bero på att den behandlade plantan varit alltför liten och blivit helt täckt av beläggningen i samband med behandlingen. Detta är dock mycket ovanligt idag för Conniflex med de relativt stora plantor som används. I de fall då den döda plantan varit planterad i lös, lucker humus eller i en mineraljordshög med grovt material kan man ganska säkert klassificera den som torkdödad. Ibland är dock plantan död utan

att man kan se något uppenbart fel i planteringspunkten. I dessa fall kan man oftast misstänka att plantan redan vid planteringen haft en nedsatt vitalitet, orsakad av t.ex. skyddsbehandlingen, av köldskador på rötterna i samband med vinterlagringen i plantskolan eller av en alltför lång lagring i fält innan plantering. Vid en fältinventering är det dock även för relativt erfarna plantinventerare omöjligt att separera dessa olika skadeorsaker. Plantor där skadegöraren varit okänd har i denna studie därför genomgående klassificerats som torkstresskadade.

Bild 2. Torkdödad, ettårig Conniflex-planta (Gamla Persbovägen 3)

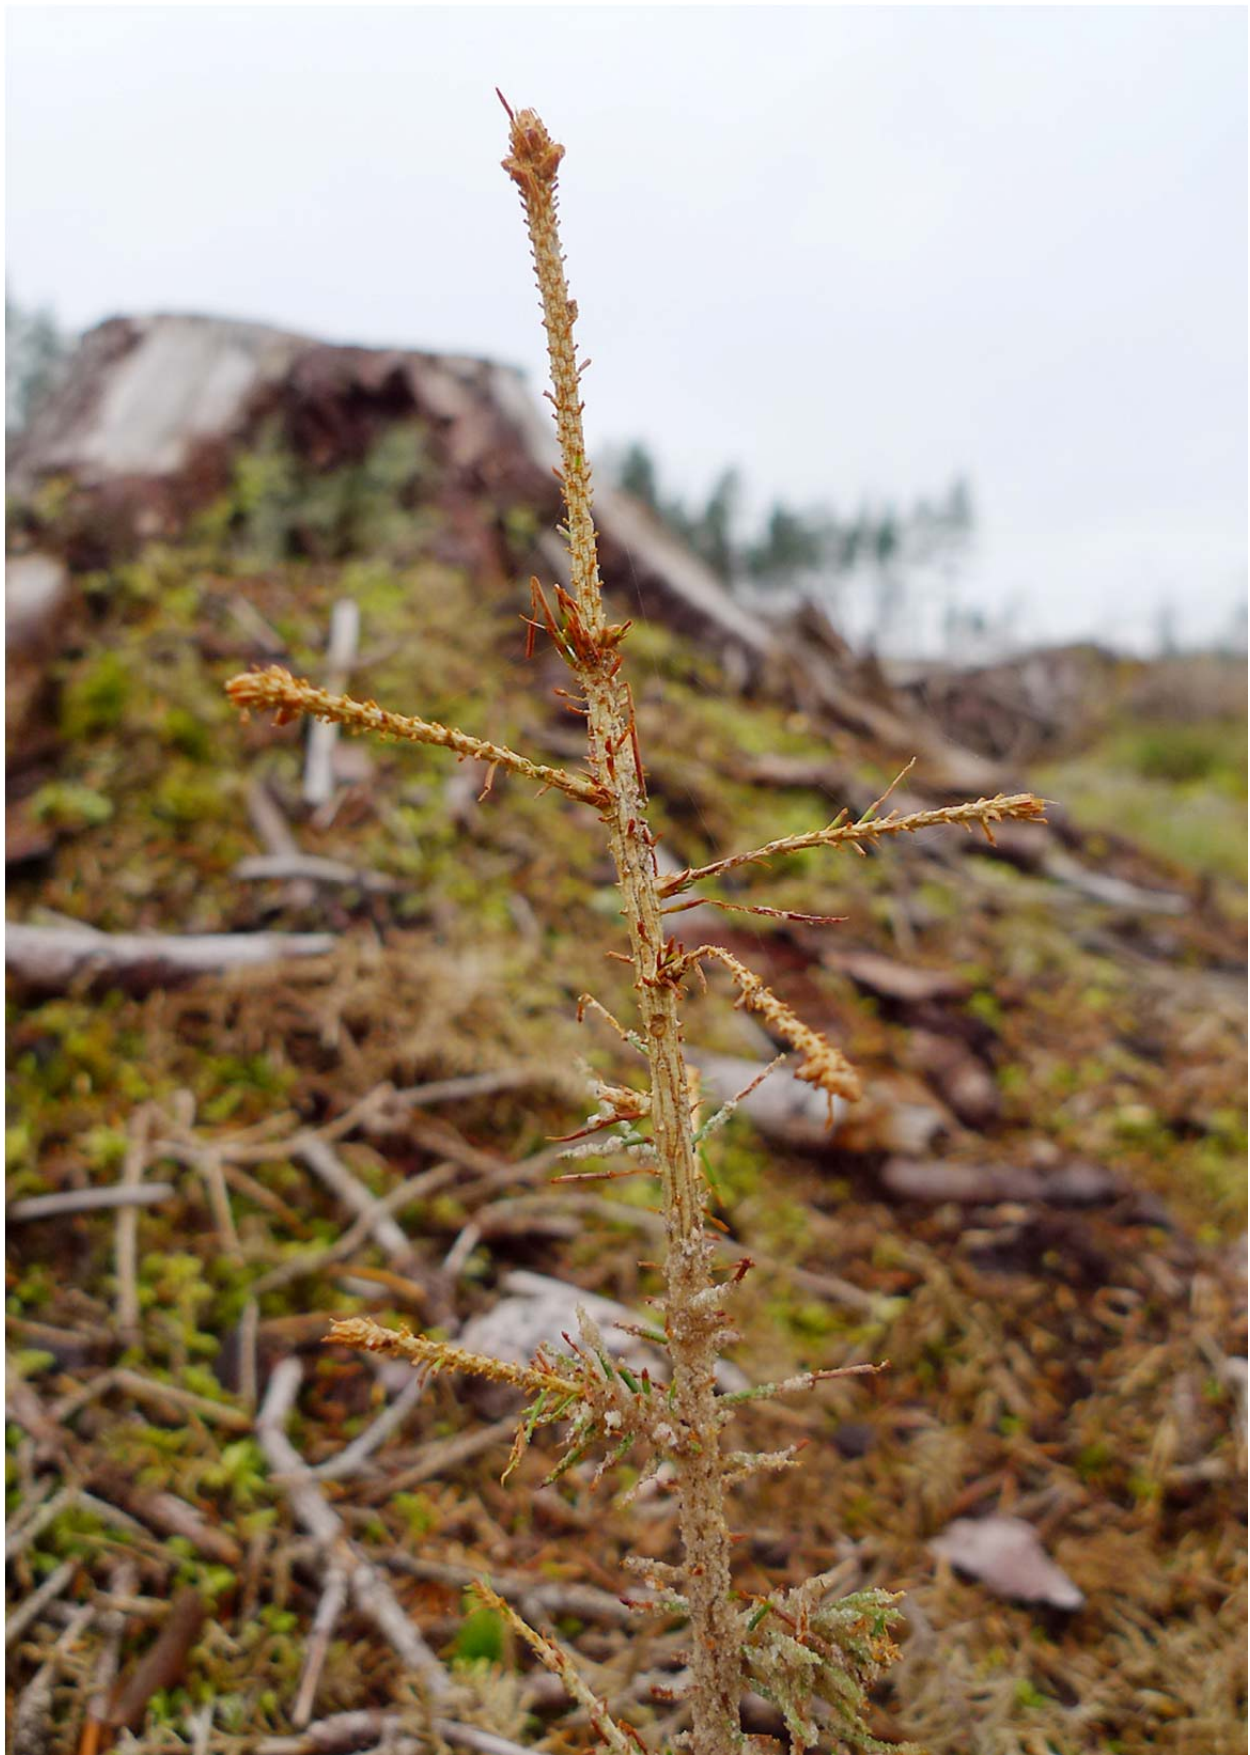
På några av försökslokalerna, fr.a. på några av hyggerna runt Sävsjöström, förekom också lokalt på hygget kraftiga angrepp av ögonvivel (*Strophosoma capitatum*) (Bild 3). Normalt sett innebär dessa barrnag ingen allvarligare påverkan på plantorna men flera av de skadade plantorna var så hårt betade att vitaliteten på plantan var nedsatt (Bild X). Totalt drabbades knappt 2 % av samtliga plantor av ögonvivelsskador.

Bild 3. Ettårig Conniflex-planta med kraftigt ögonvivelangrepp (Sävsjöström)

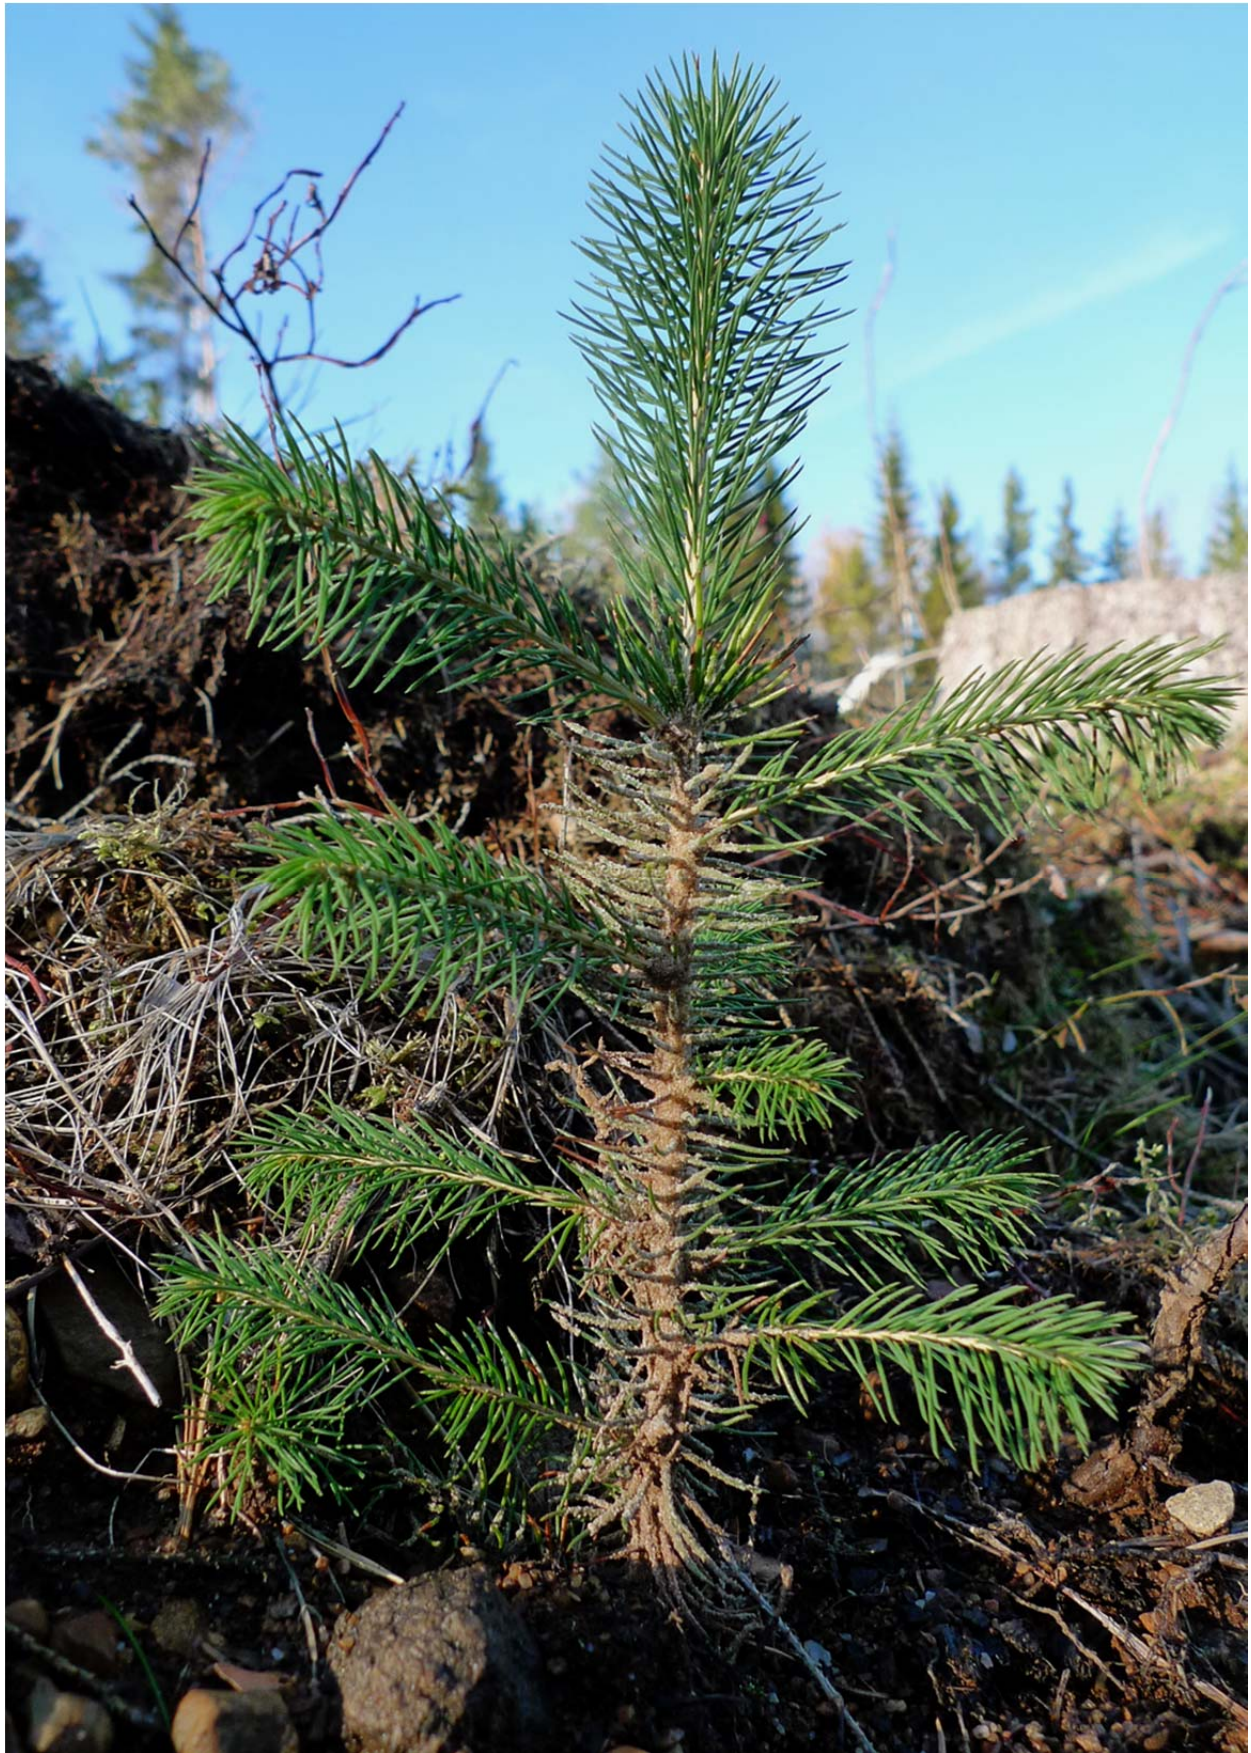
Kvaliten på beläggningen var som regel mycket bra och helt koncentrerad till stammen och endast basen på barren var täckt av beläggning (Bild 4, 5). På några av objekten i södra Sverige registrerades dock plantor med brister i Conniflex-beläggningen. På dessa plantor saknades sand på stora delar av stammen och i några fall kunde nästan inga spår av beläggning upptäckas. Plantor med ingen eller mycket dålig beläggning registrerades på de tre objekt i närheten av Kosta, Sävsjöström och gamla Persbovägen (Ingatorp) 1. I flera fall hade stampartier med dålig täckning fått omfattande gnag av snytbagge. Alla dessa plantor kom från samma parti (Slogstorp) och liknande iakttagelser om brister i beläggningen fanns redan tidigare inrapporterat till plantskolan (Hans Thyr, pers komm). Vårt spontana intryck vid inventeringen var dock att kvaliteten på beläggningen, liksom under 2010, generellt var något bättre på de ”nordliga” plantmaterialet.

Bild 4. Ettårig Conniflexplanta utan snytbaggegnag och med bra beläggning

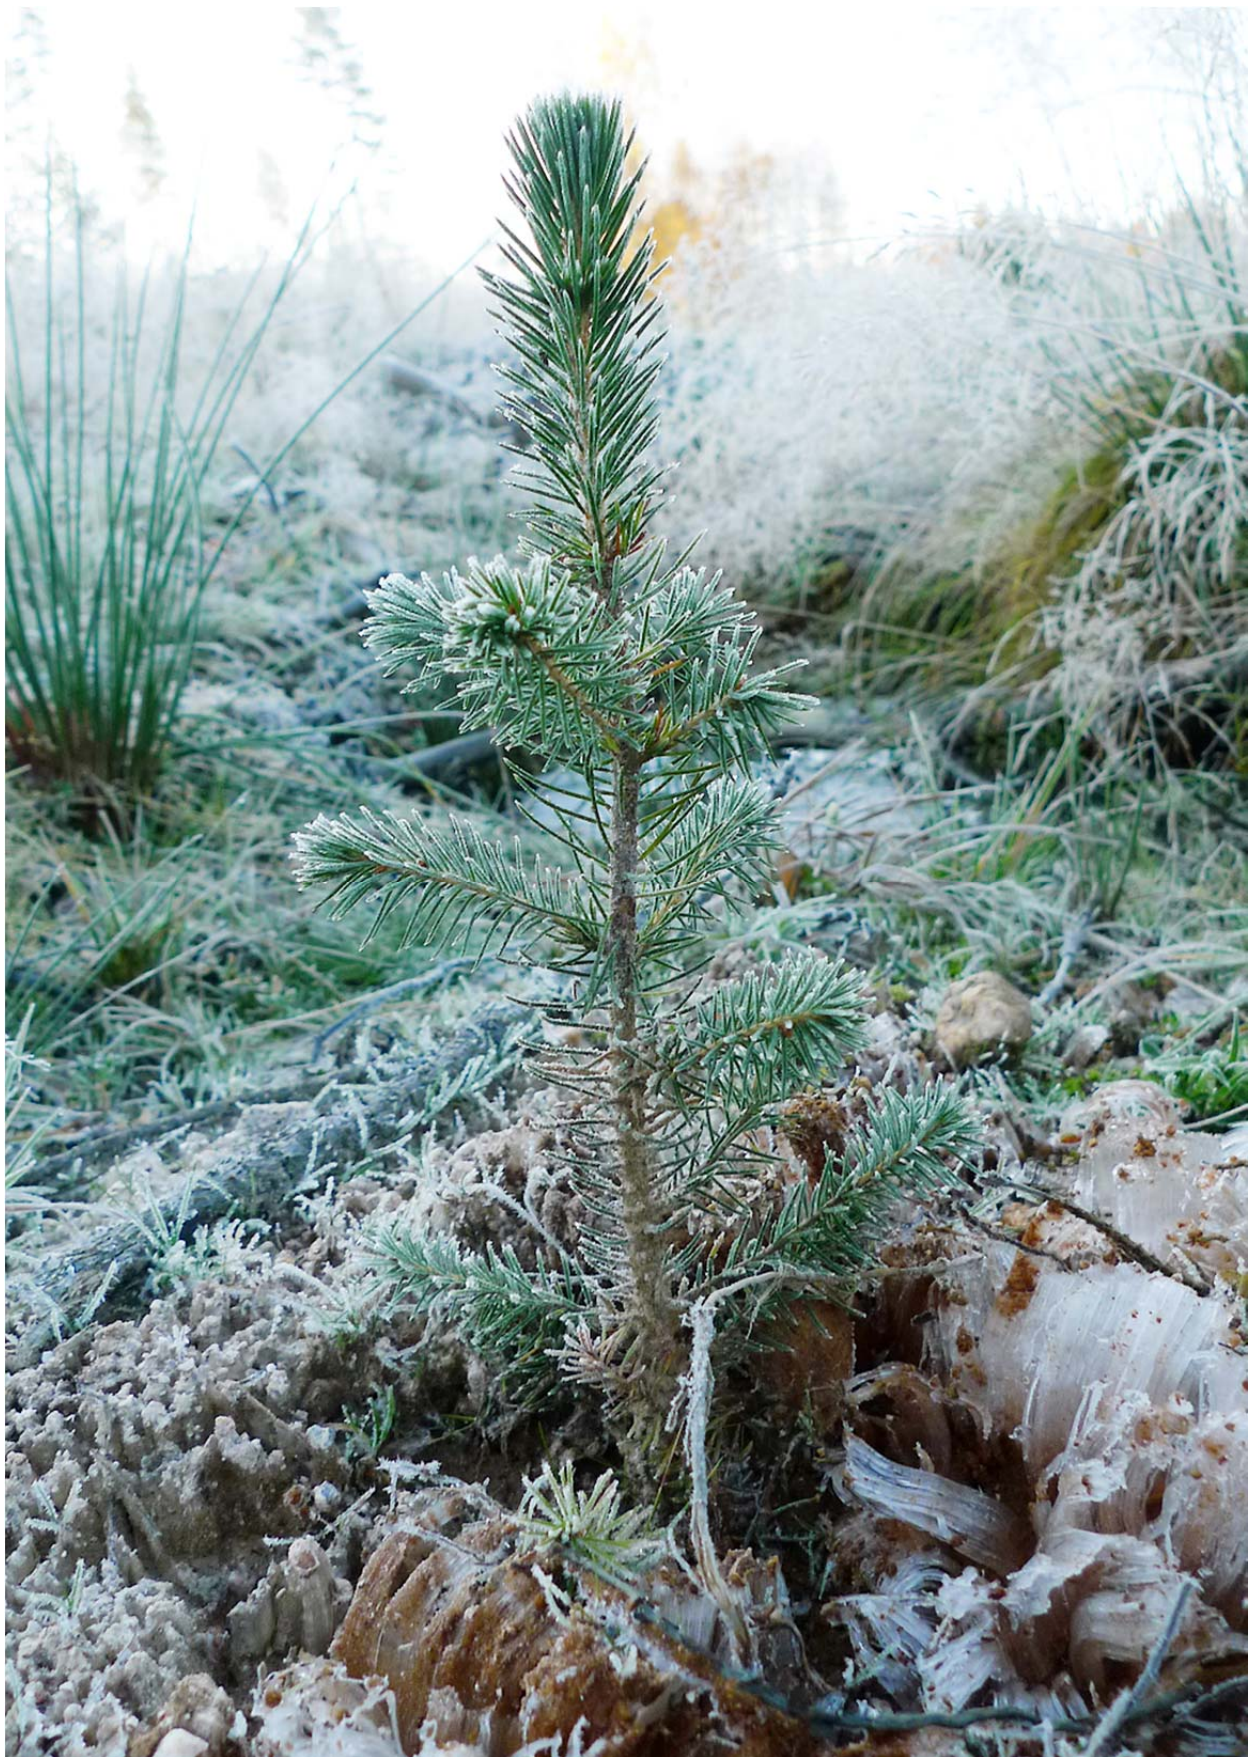
Bild 5. Ettårig Conniflexplanta utan snytbaggegnag och med bra beläggning (Visjön)

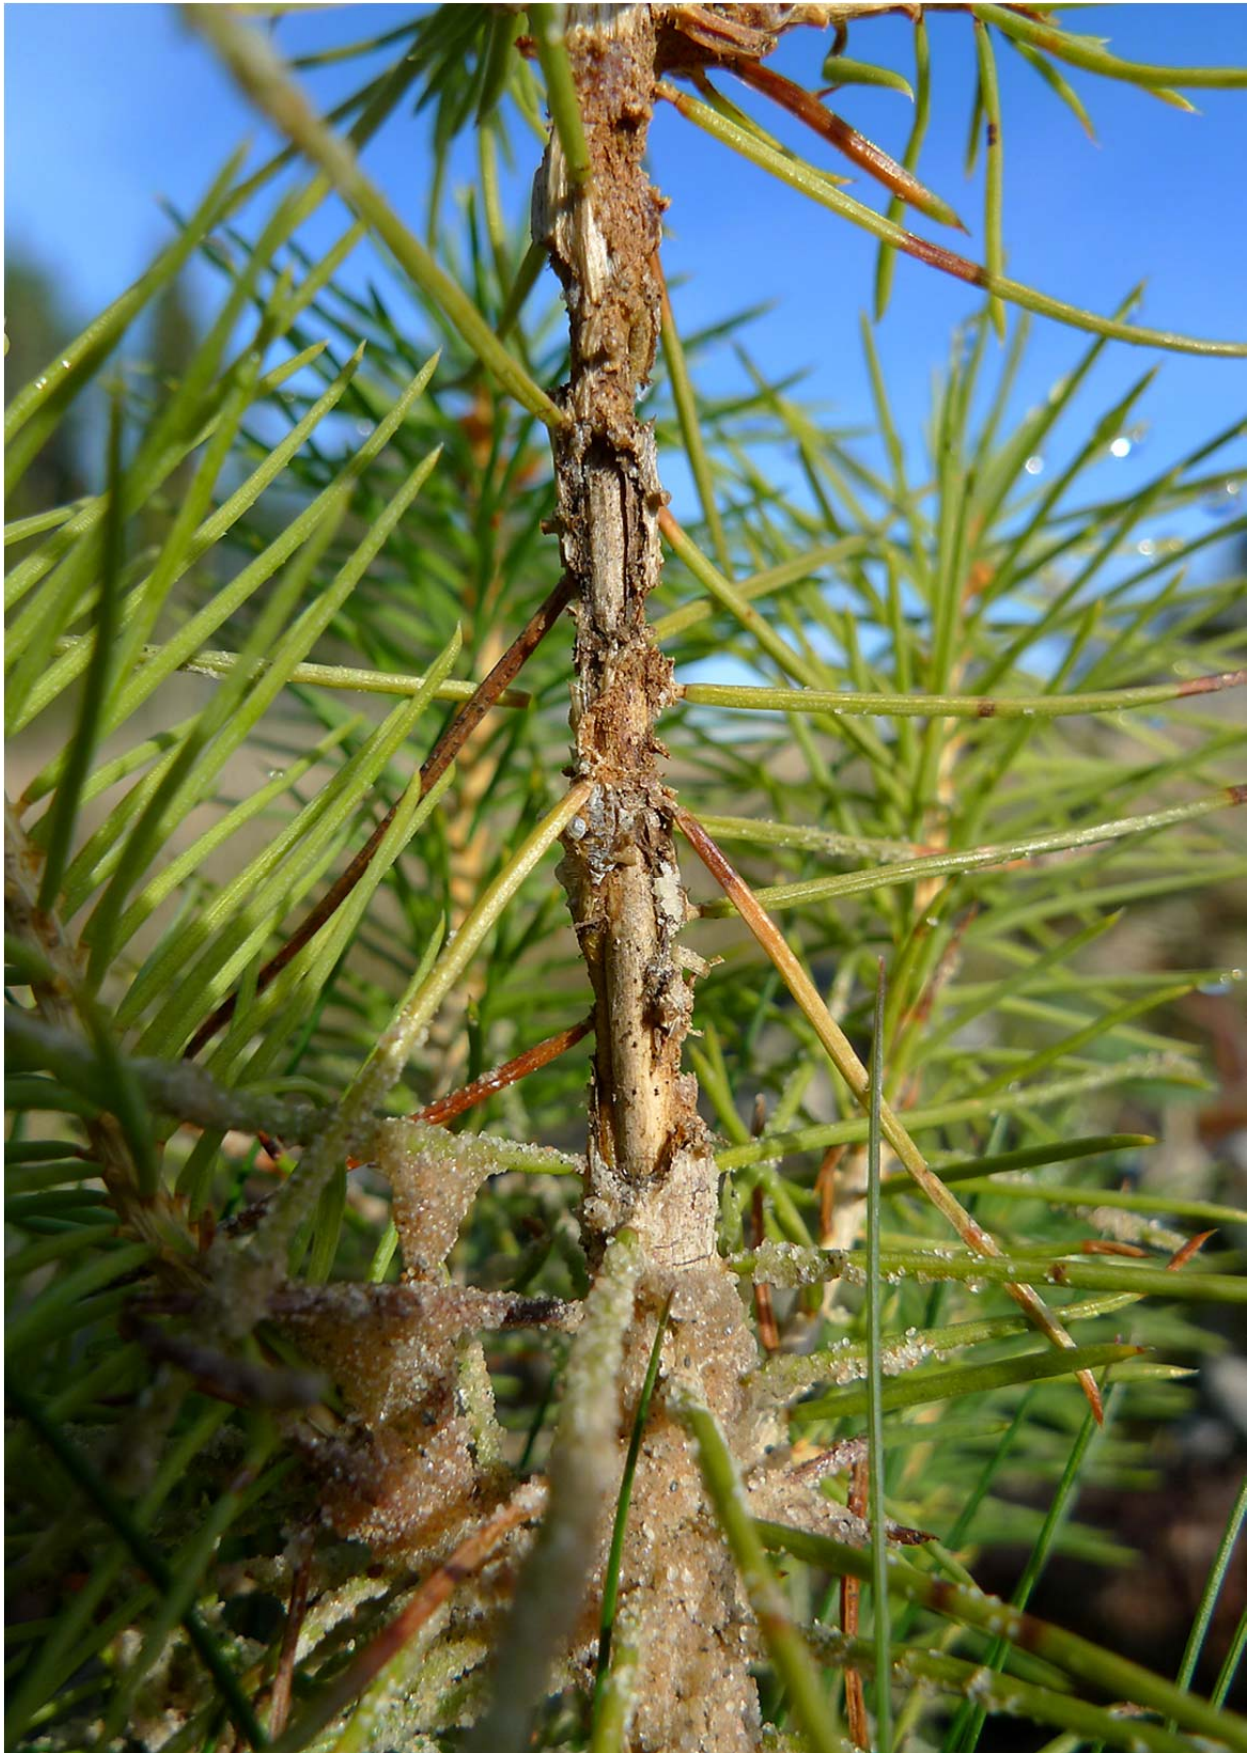
Bild 6. Två-årig Conniflex-planta med allvarlig snytbaggeskada på den behandlade delen av stammen

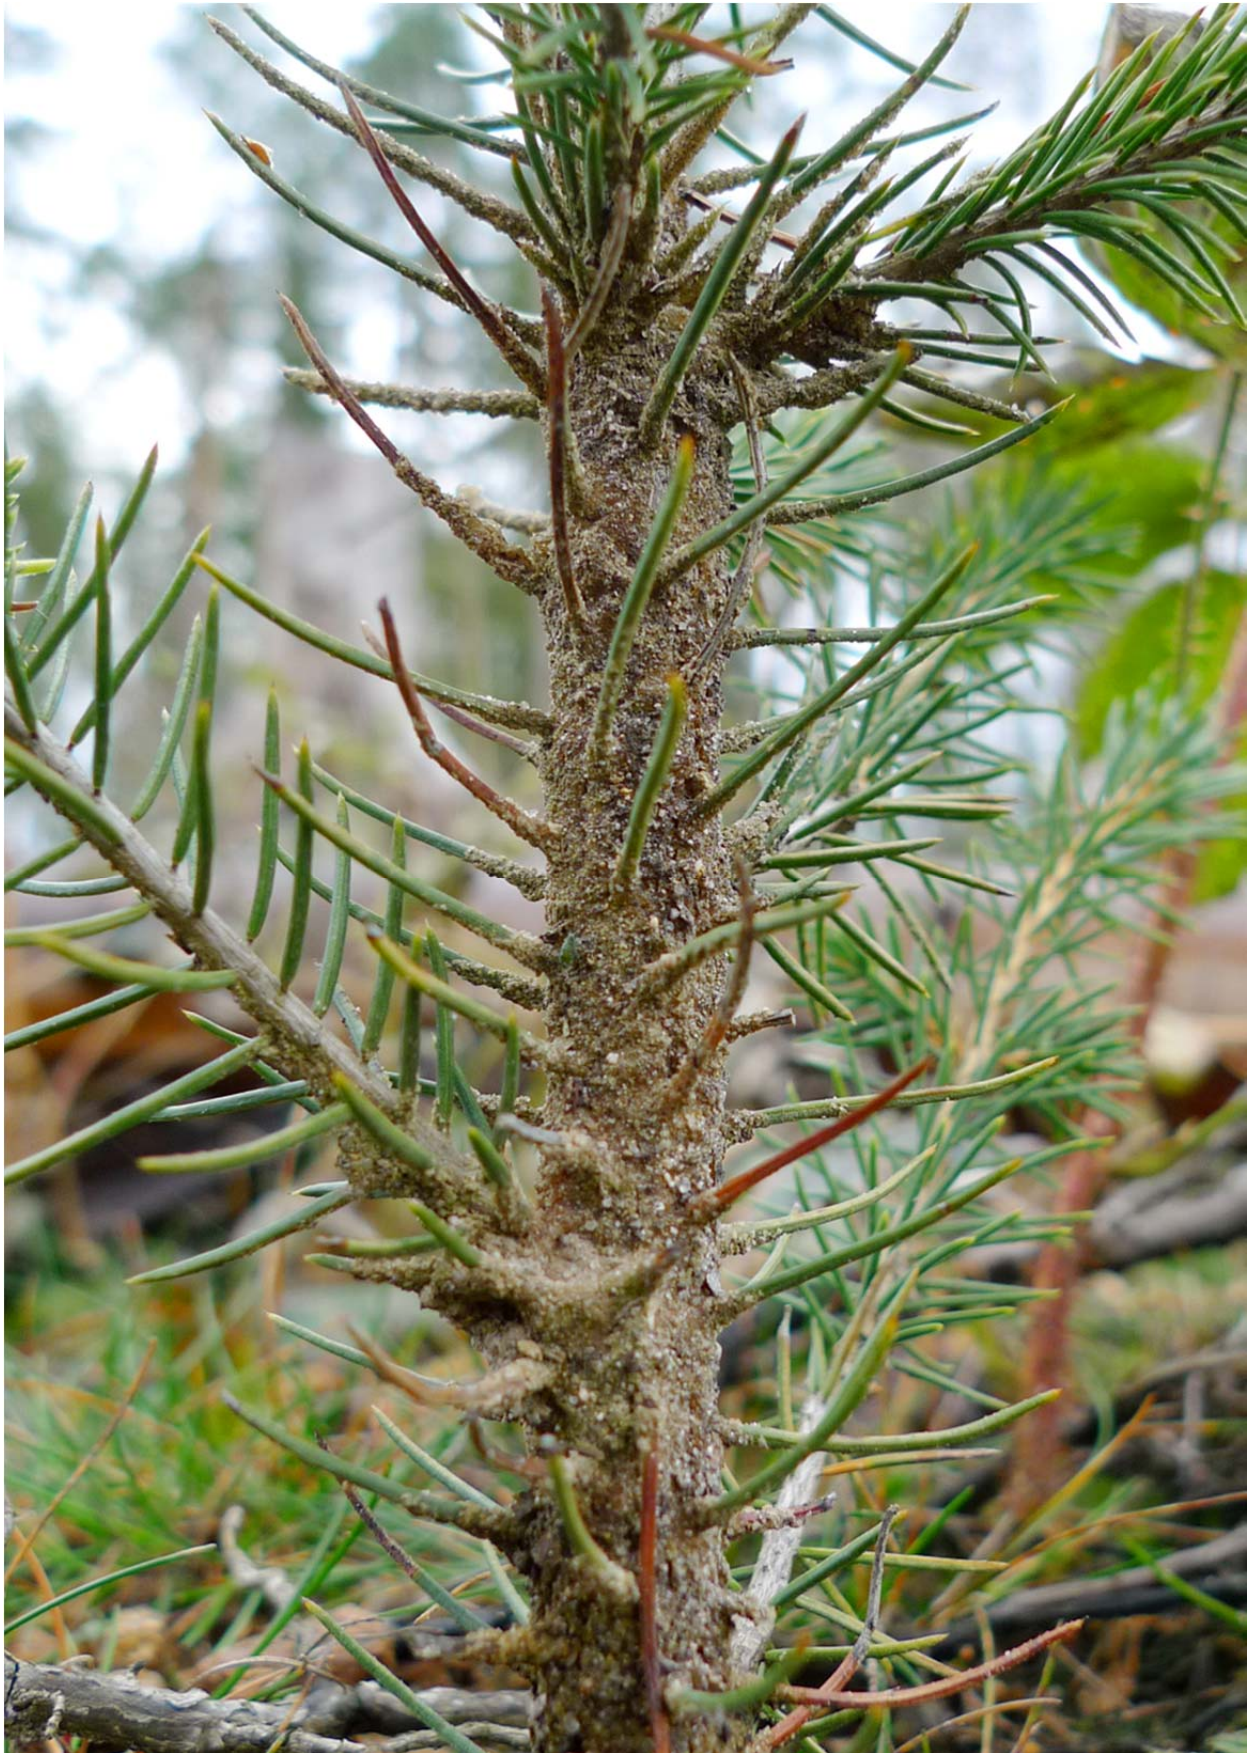
Bild 7. Två år gammal Conniflex-planta med mycket bra bra beläggning

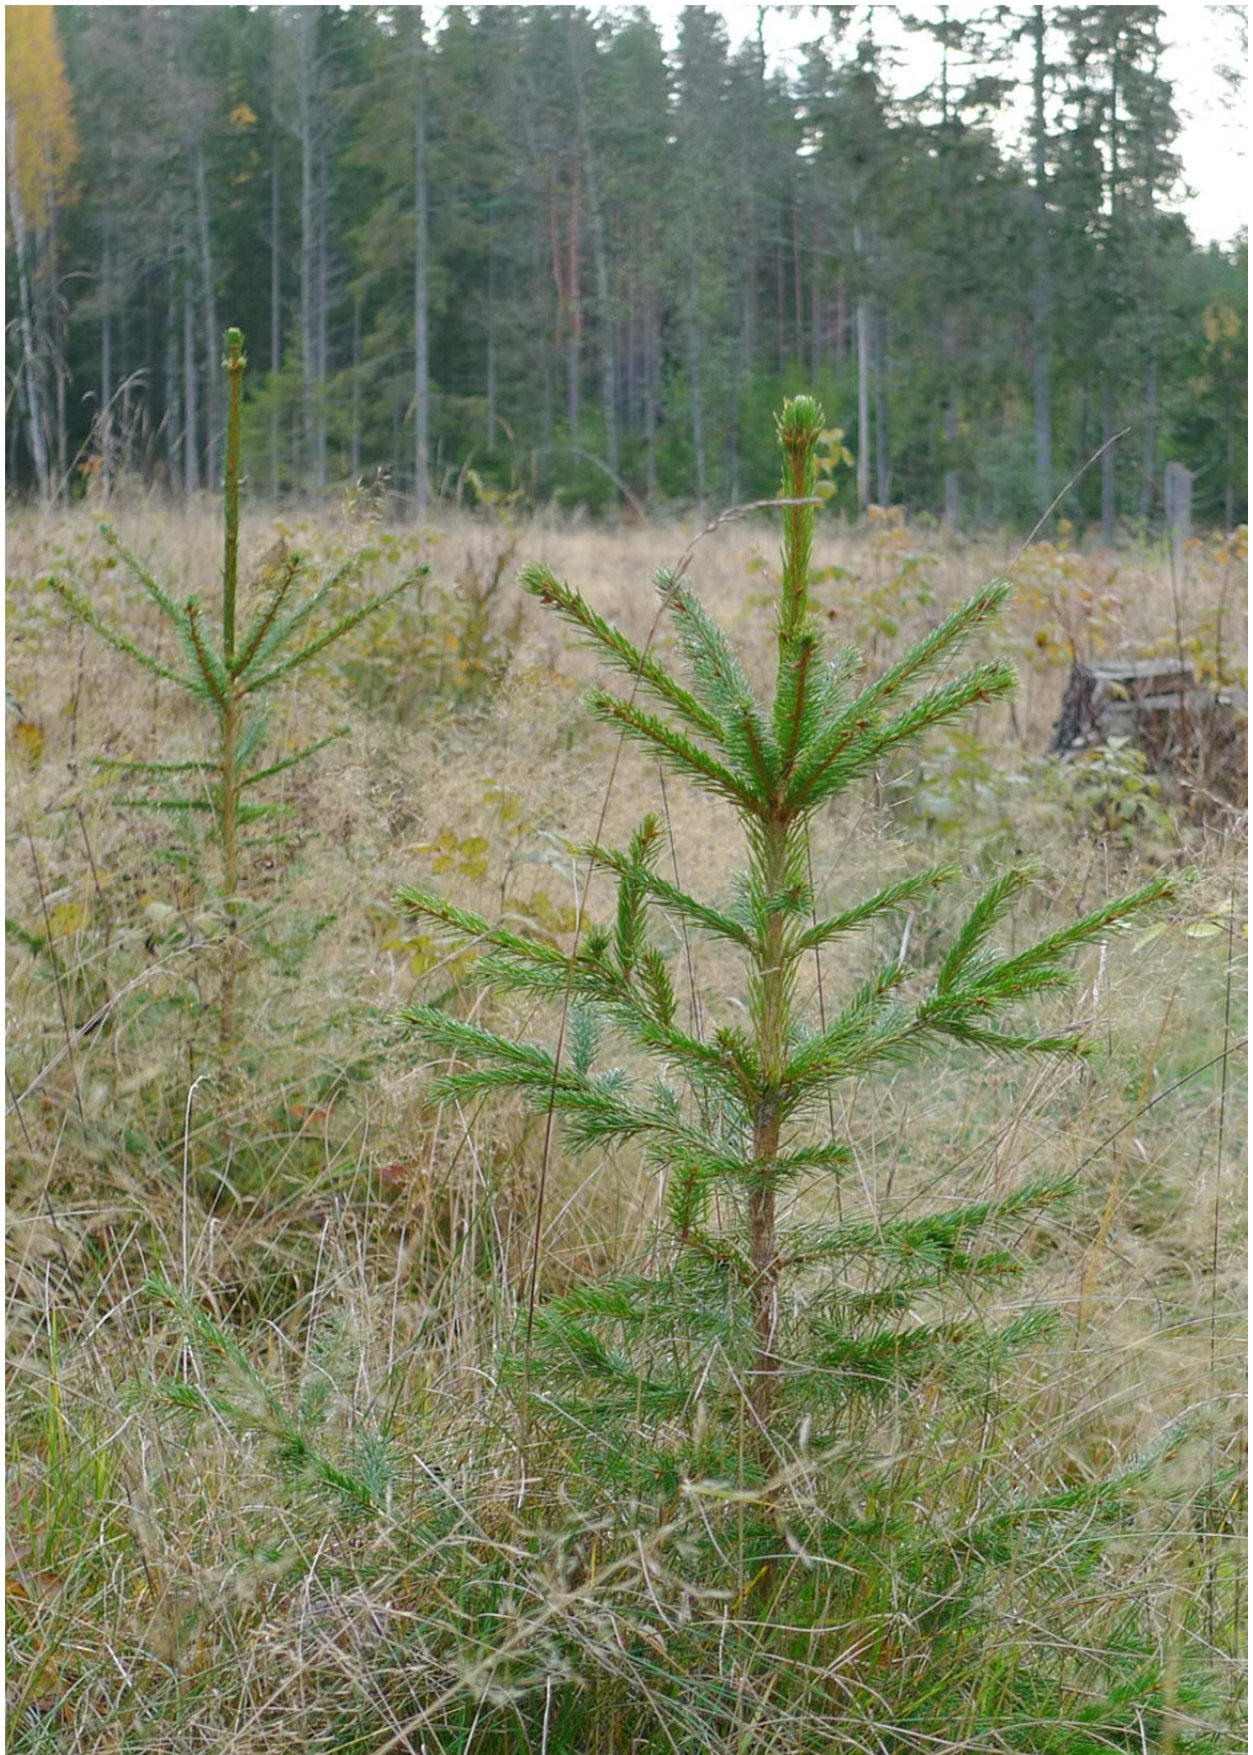
Bild 8. Tre år gamla oskadade Conniflex-plantor med mycket god tillväxt (Skjutbanan, Hasselfors)

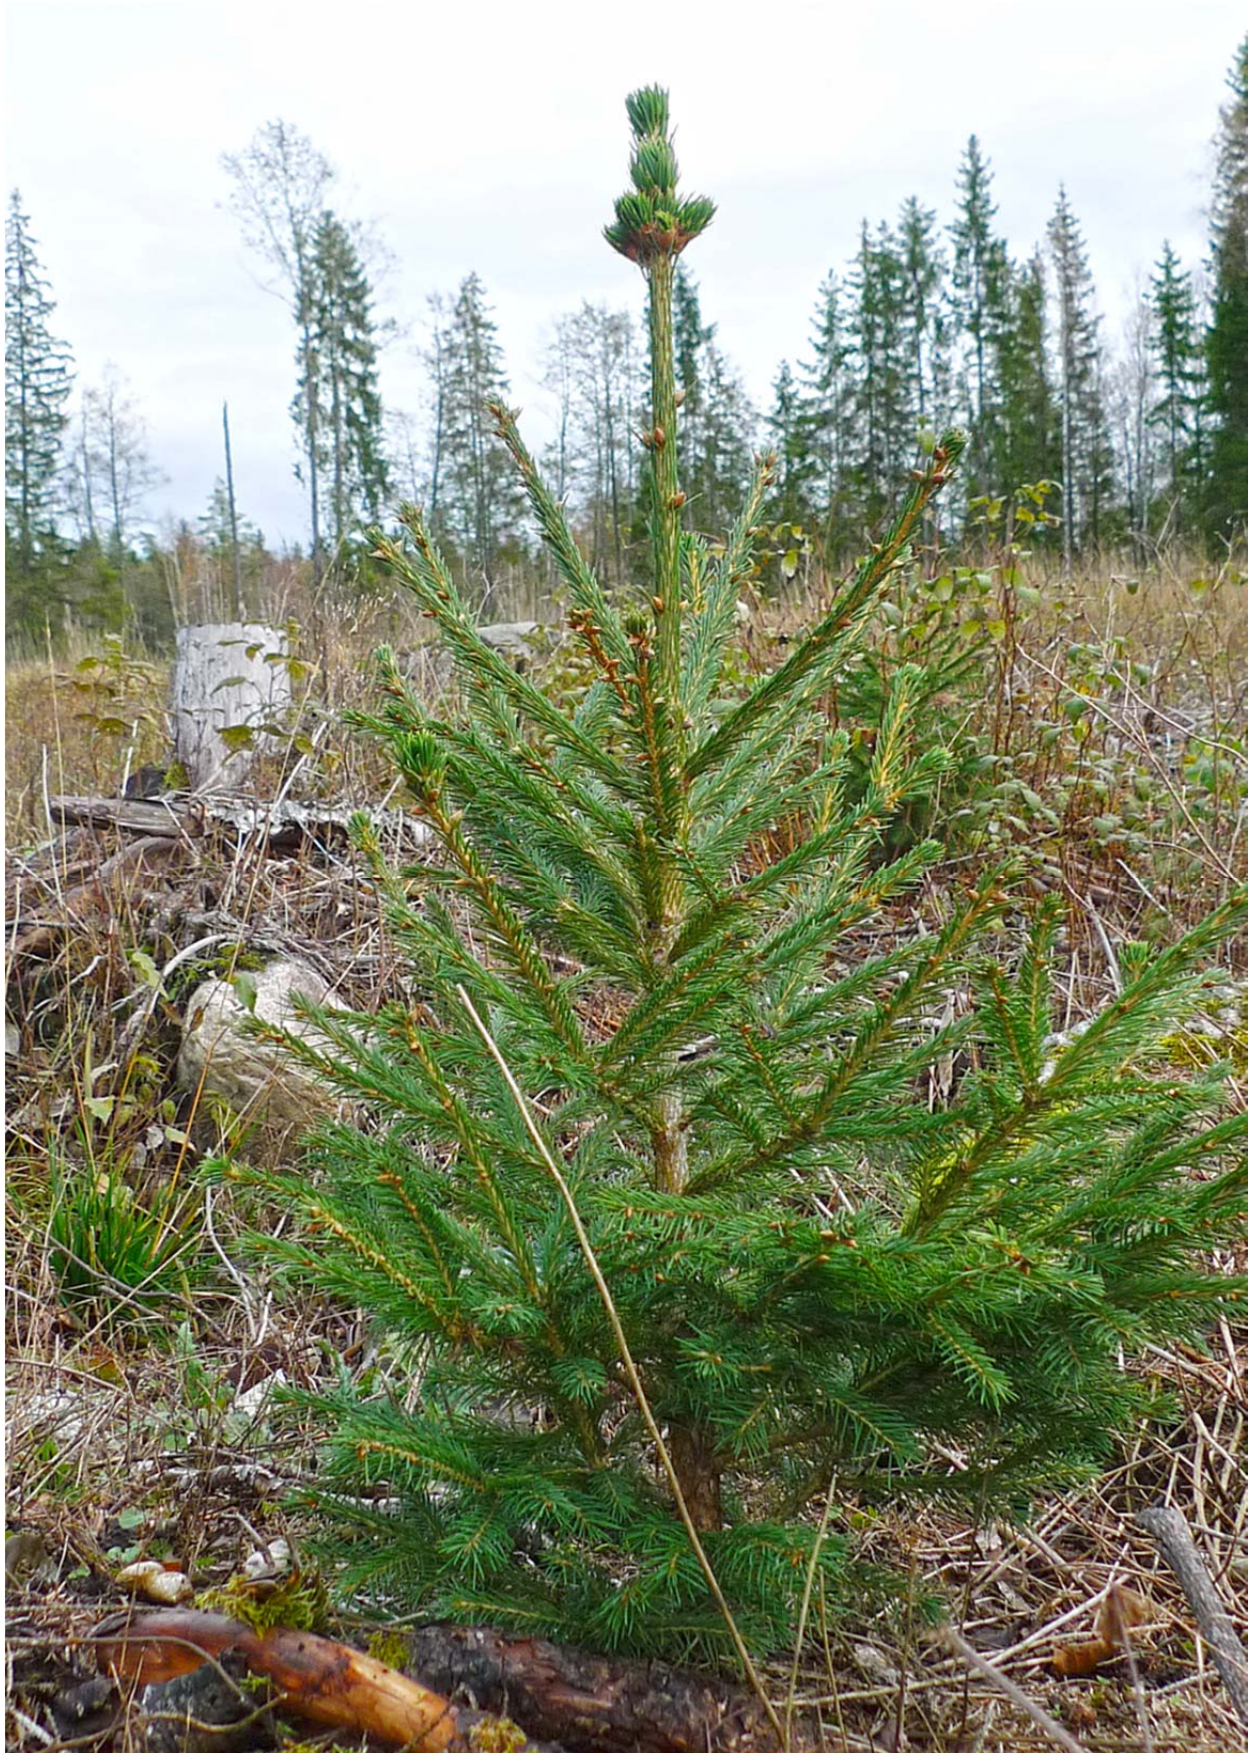
Bild 9. Tre år gammal oskadad Conniflex-plantor med mycket god tillväxt (S:a Åtorp, Hasselfors)

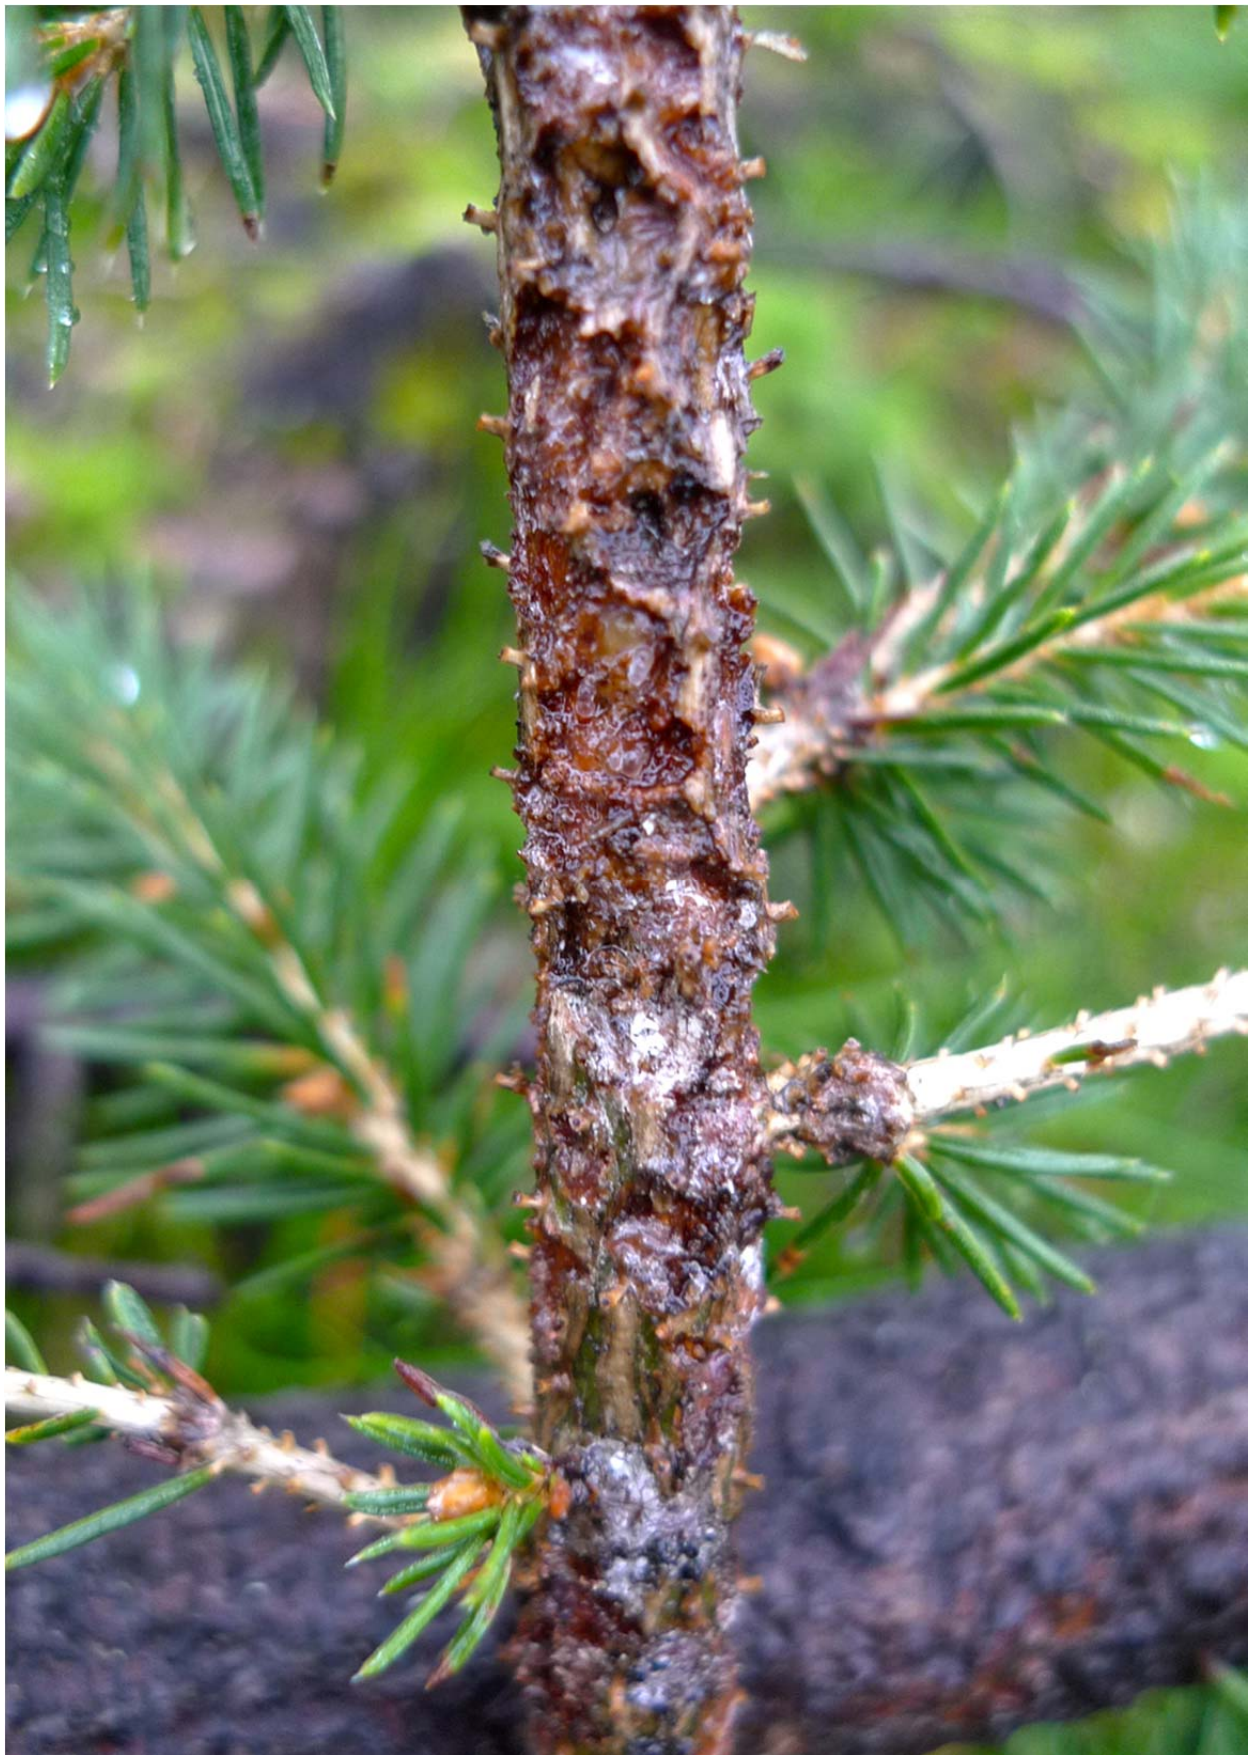
Orsaken till att så få plantor dog av snytbaggeskador, trots att så många blev angripna, är att många av dessa plantor efter två tillväxtsäsonger var mycket stora, grova och vitala och i hög utsträckning passerat den mest snytbaggekritiska storleken nere vid rothalsen (Bild 7, 8, 9). På merparten av de angripna plantorna hade gnaget därför bara marginellt påverkat plantans vitalitet och många tidiga gnag var nästan helt övervallade (Bild 9, 10). Många plantor med svåra skador på stammen ovanför eller på beläggningen hade rekryterat en ny topp från en oskadad sidogren. På plantorna på de fyra objekten från 2009 gjordes endast en normal vitalitetsbedömning, däremot ingen registrering av snytbaggegnaget eftersom tidiga gnag var nästan helt övervallade och svåra att upptäcka.

Bild 10. Två år gammal Conniflex-planta med övervallat, gammalt gnag ovanför beläggningen

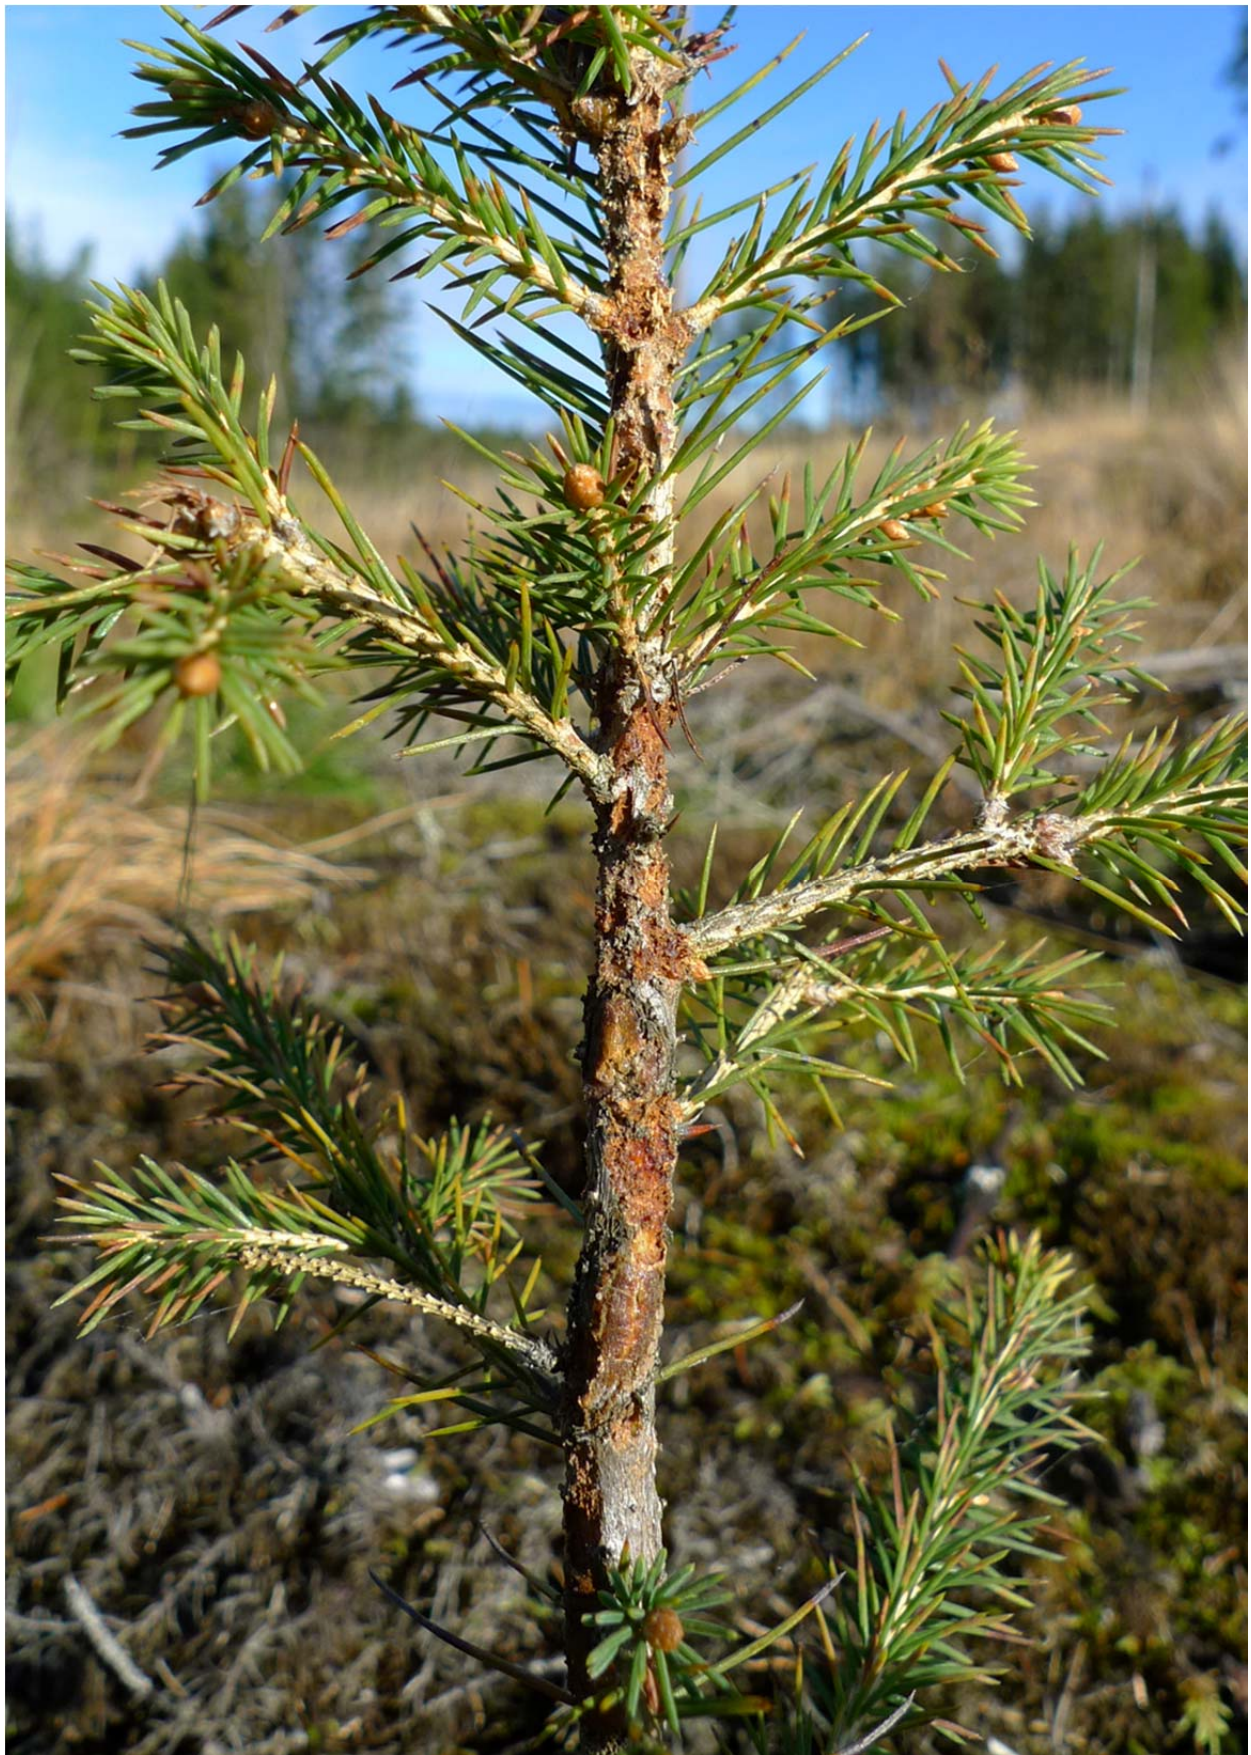
Bild 11. Två år gammal Conniflex-planta med gnag ovanför beläggningen, både relativt färskt gnag och övervallat gammalt (Hullsjön)
