# **Inventering av planteringar med Conniflexbehandlade plantor 2011**

**Resultat efter en, två och tre säsonger i fält**

Uppdrag Svenska Skogsplantor AB

**Claes Hellqvist  
Henrik Nordenhem**

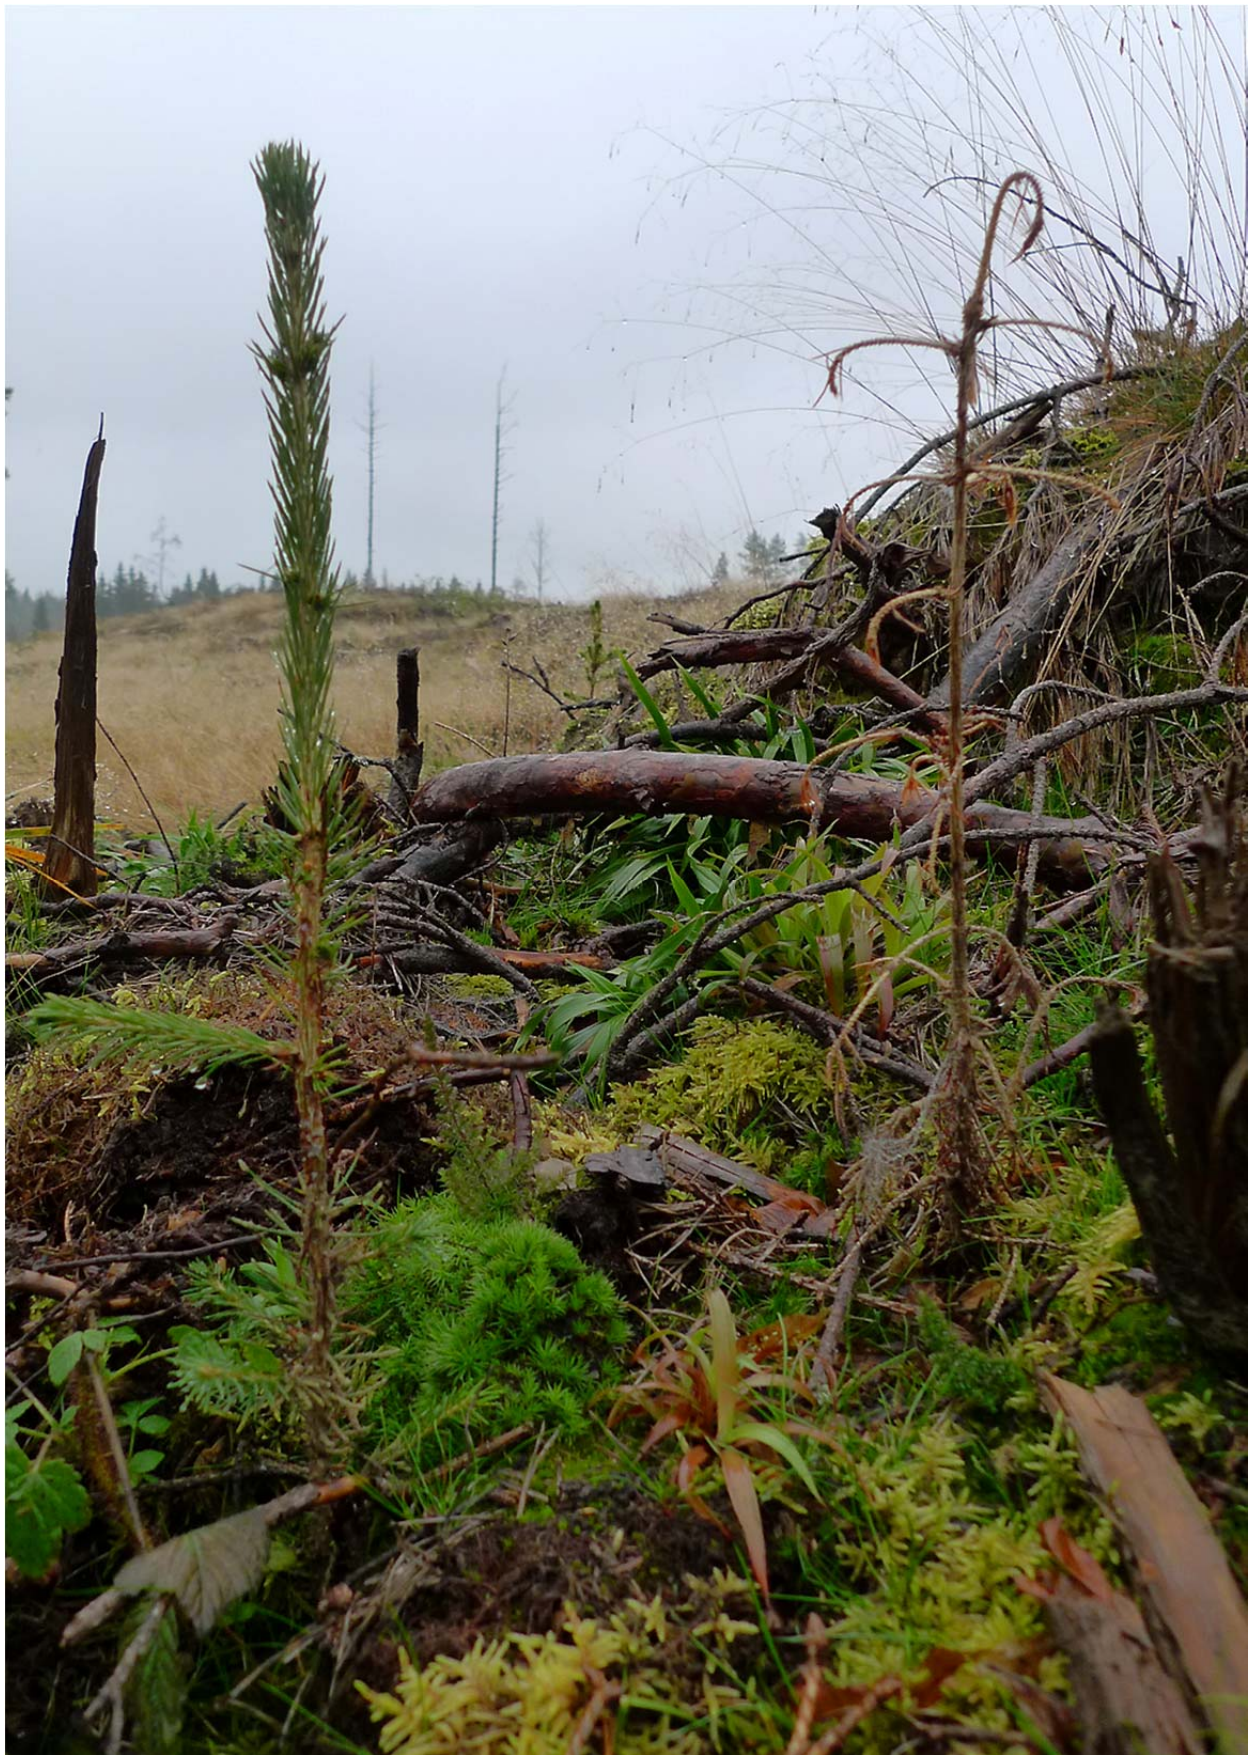
Av de snytbaggedödade plantorna från 2010 års plantering härrör de flesta från en lokal, Hagesryd. På denna lokal var även torkskadorna från det första året mycket omfattande varför delar av detta objekt omplanterades våren 2011 (Bild Z). Ytterligare en lokal från 2010, N Äskedalen, blev omplanterat våren 2011 p.g.a. omfattande skador 2010.

Bild 12. Omplantering. Till höger torkdödad planta satt våren 2010, till vänster Conniflex-planta satt våren 2011 (med kraftiga snytbaggeskador) (Hagesryd, Eksjö)

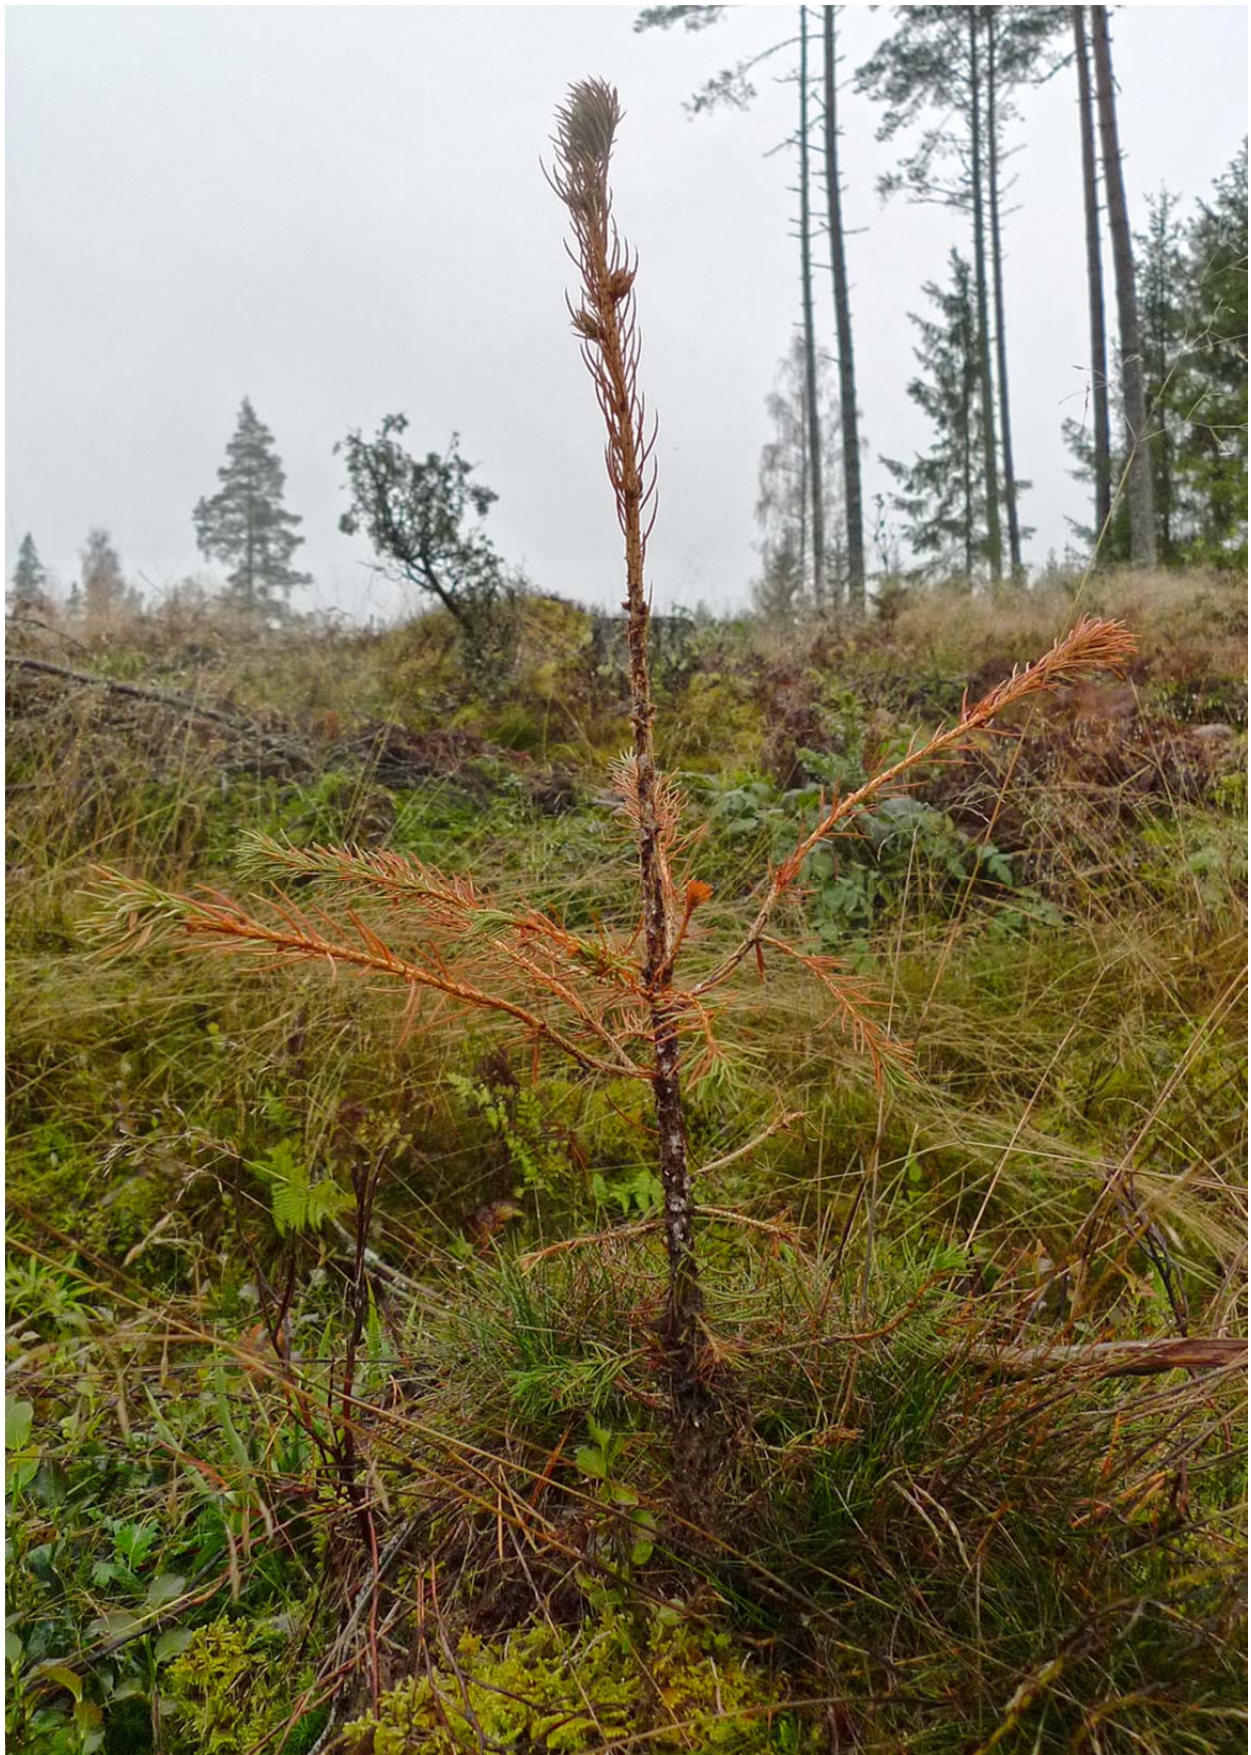
Bild 13. Omplanterad Conniflex-planta, satt våren 2011. Mycket kraftiga snytbaggeangrepp, överlevnad osäker (Hagesryd, Eksjö)
