# **Inventering av praktiska planteringar med snytbaggesskyddade plantor 2009**

## **Resultat efter en och två säsonger i fält**

Uppdrag Svenska Skogsplantor AB

Claes Hellqvist & Henrik Nordenhem

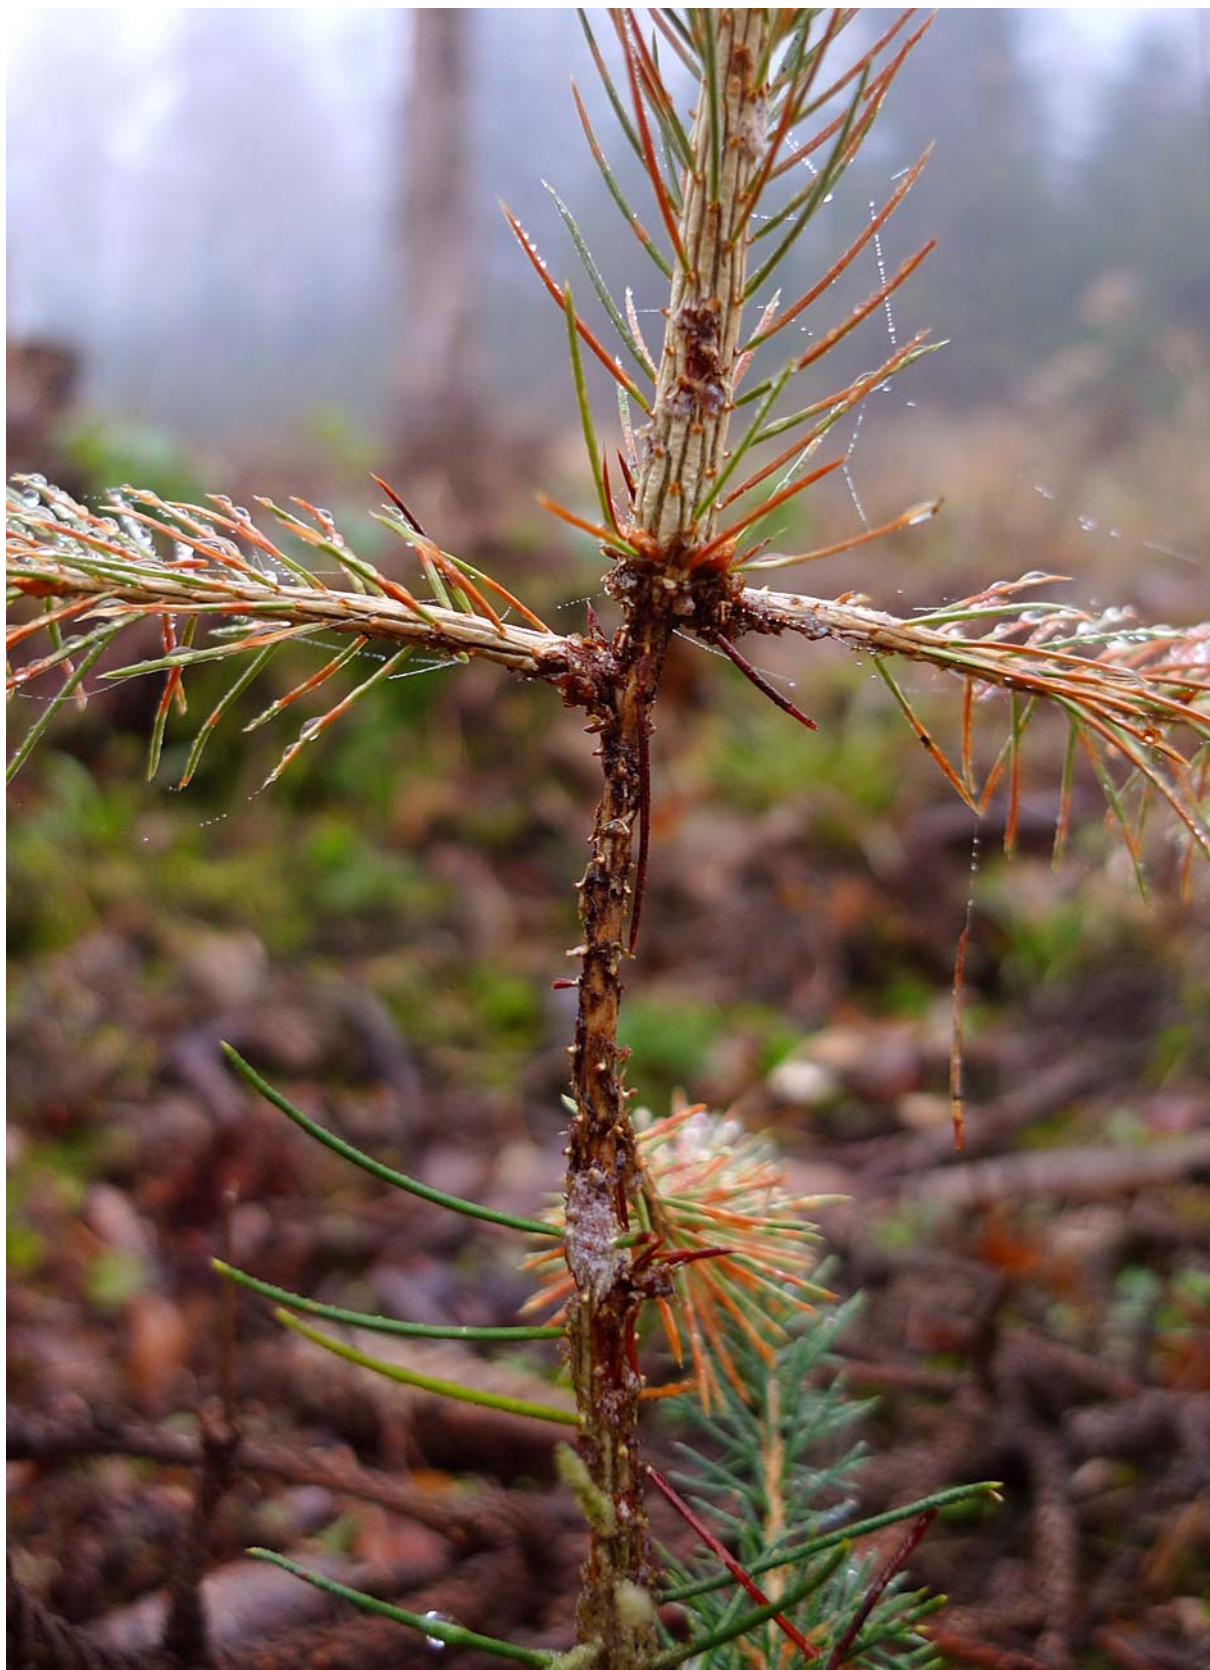
På många av plantorna med kraftigt gnag var toppskottet ringbarkat och dött men i de flesta fall kommer en ny topp att rekryteras från någon sidogren (Bild 1, 2). Om inte nya kraftiga gnag tillkommer under kommande år så kommer dessa plantor att överleva.

Bild 1. Conniflex-planta med en allvarlig färsk snytbaggeskada ovanför den behandlade delen av stammen

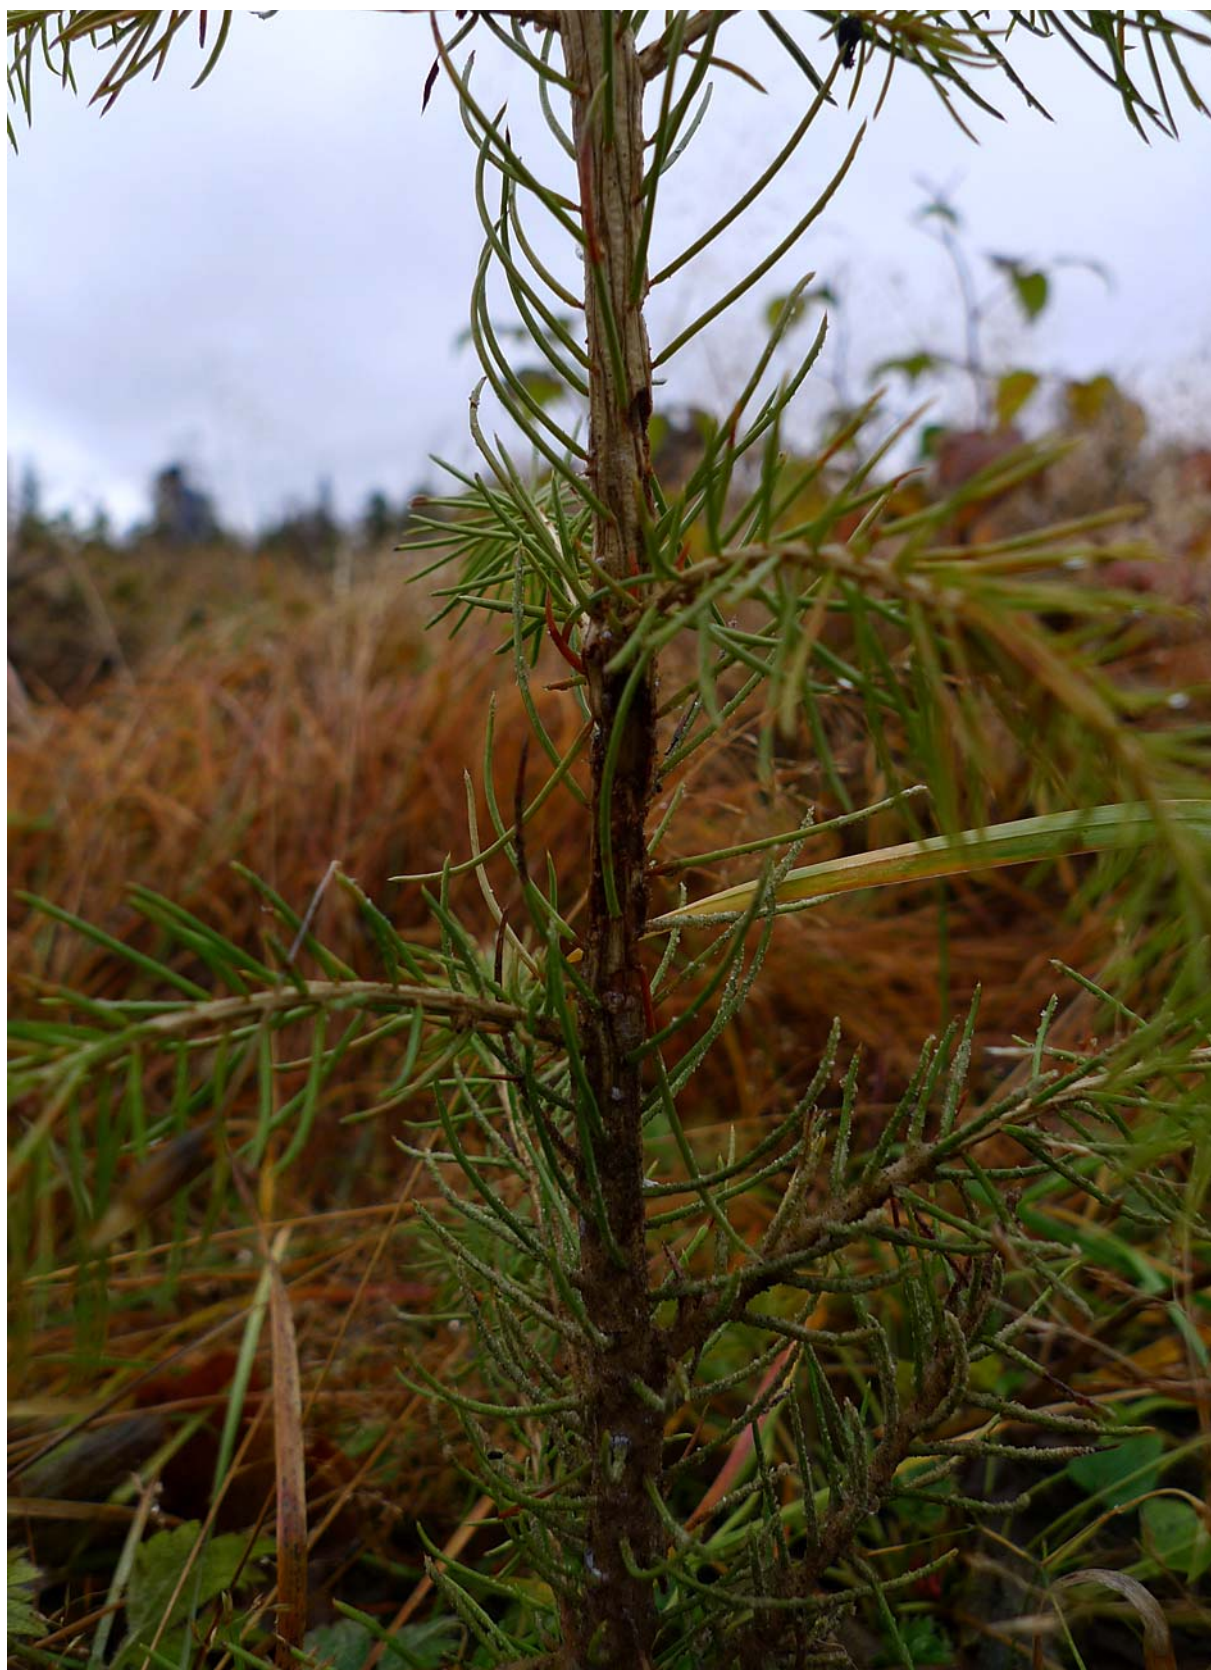
Bild 2. Conniflex-planta med en allvarlig färsk snytbaggeskada ovanför den behandlade delen av stammen

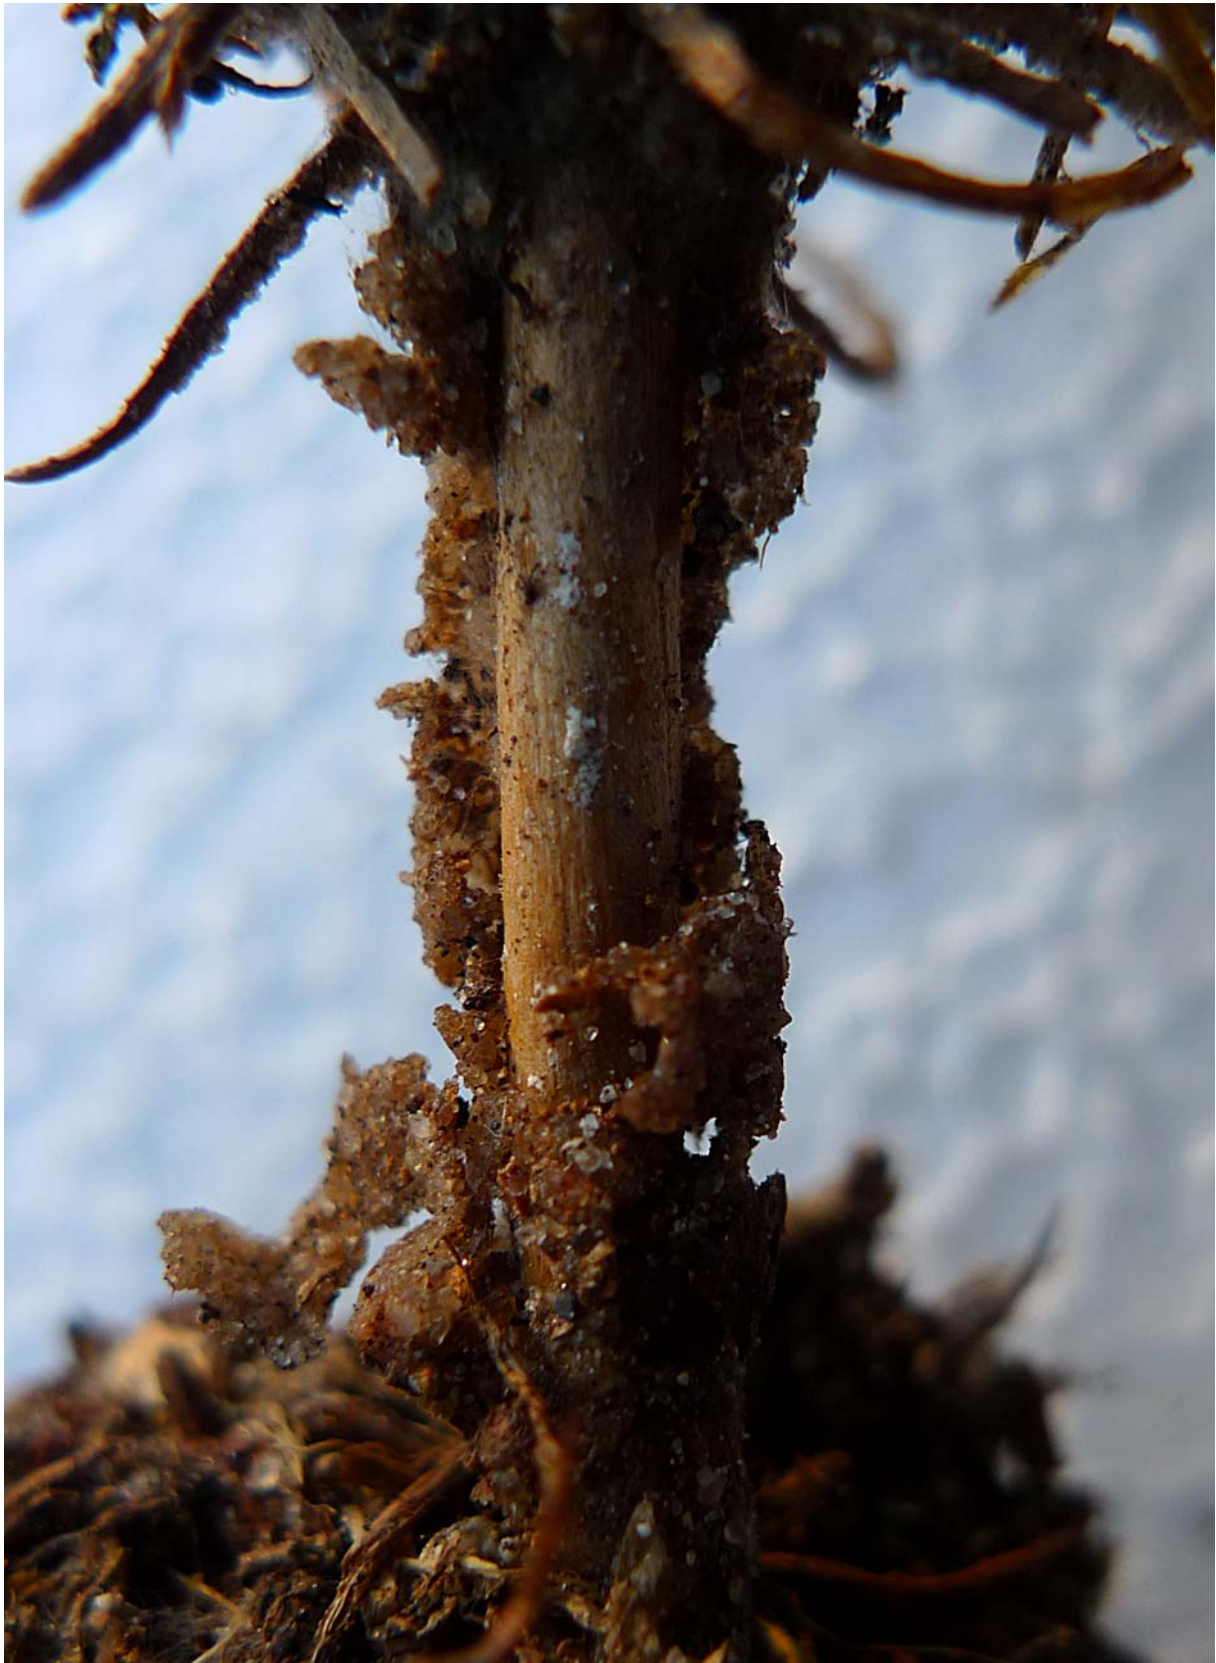
Bild 3. Conniflexplanta med kraftigt snytbaggegnag nere vid rothalsen

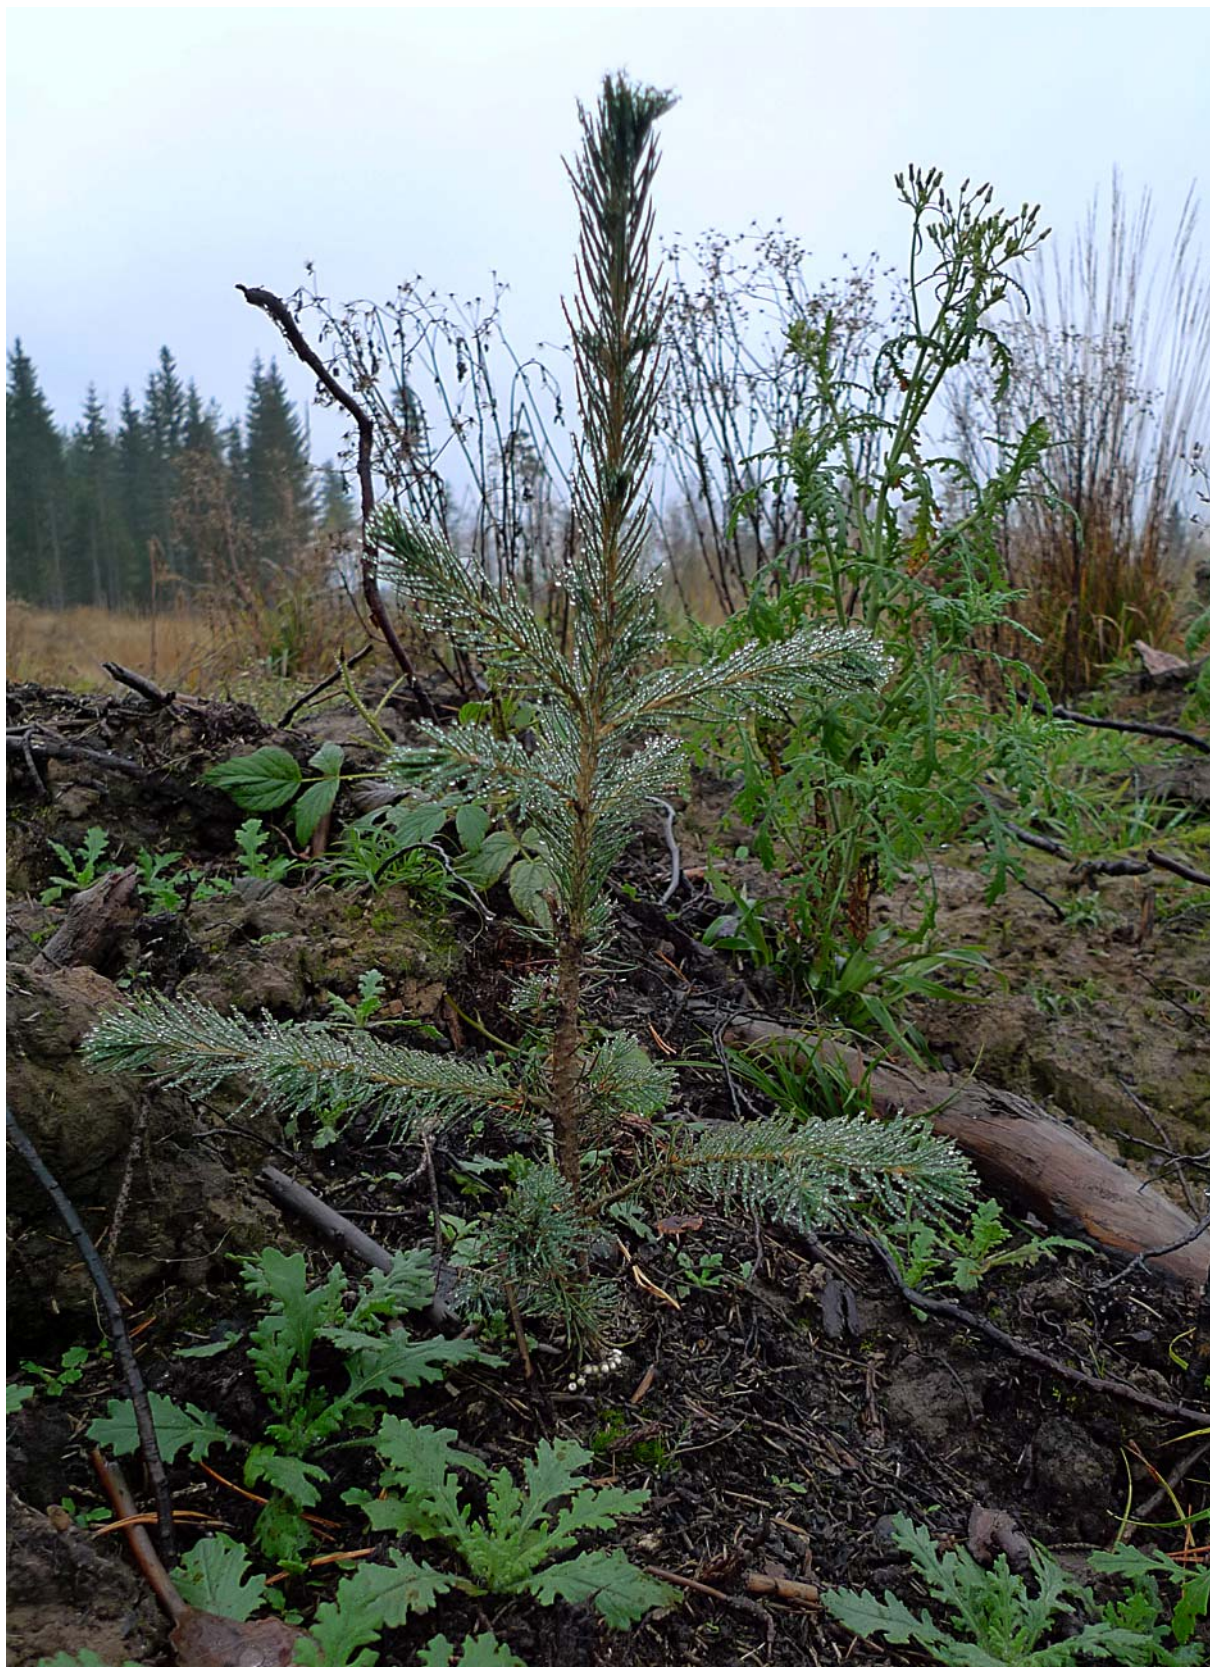
Vid uppföljningen av planteringarna 2009 saknades dessa skador helt och plantorna var i allmänhet vitala med en friskt grön barrmassa och normal skottskjutning (Bild 4-5). På de objekt där både Conniflex- och referensplantor fanns kunde inte någon skillnad i vitalitet och barrfärg upptäckas. De inventerade Conniflex-plantorna hade i allmänhet en god tillväxt. I det sample på 10 oskadade plantor som togs var skotttillväxten under det första året i fält i medeltal 11.1 cm och varierade från 5.8 cm som lägst till som mest 19.2 cm (Figur 7).

Bild 4. Vital Conniflex-planta planterad i humus

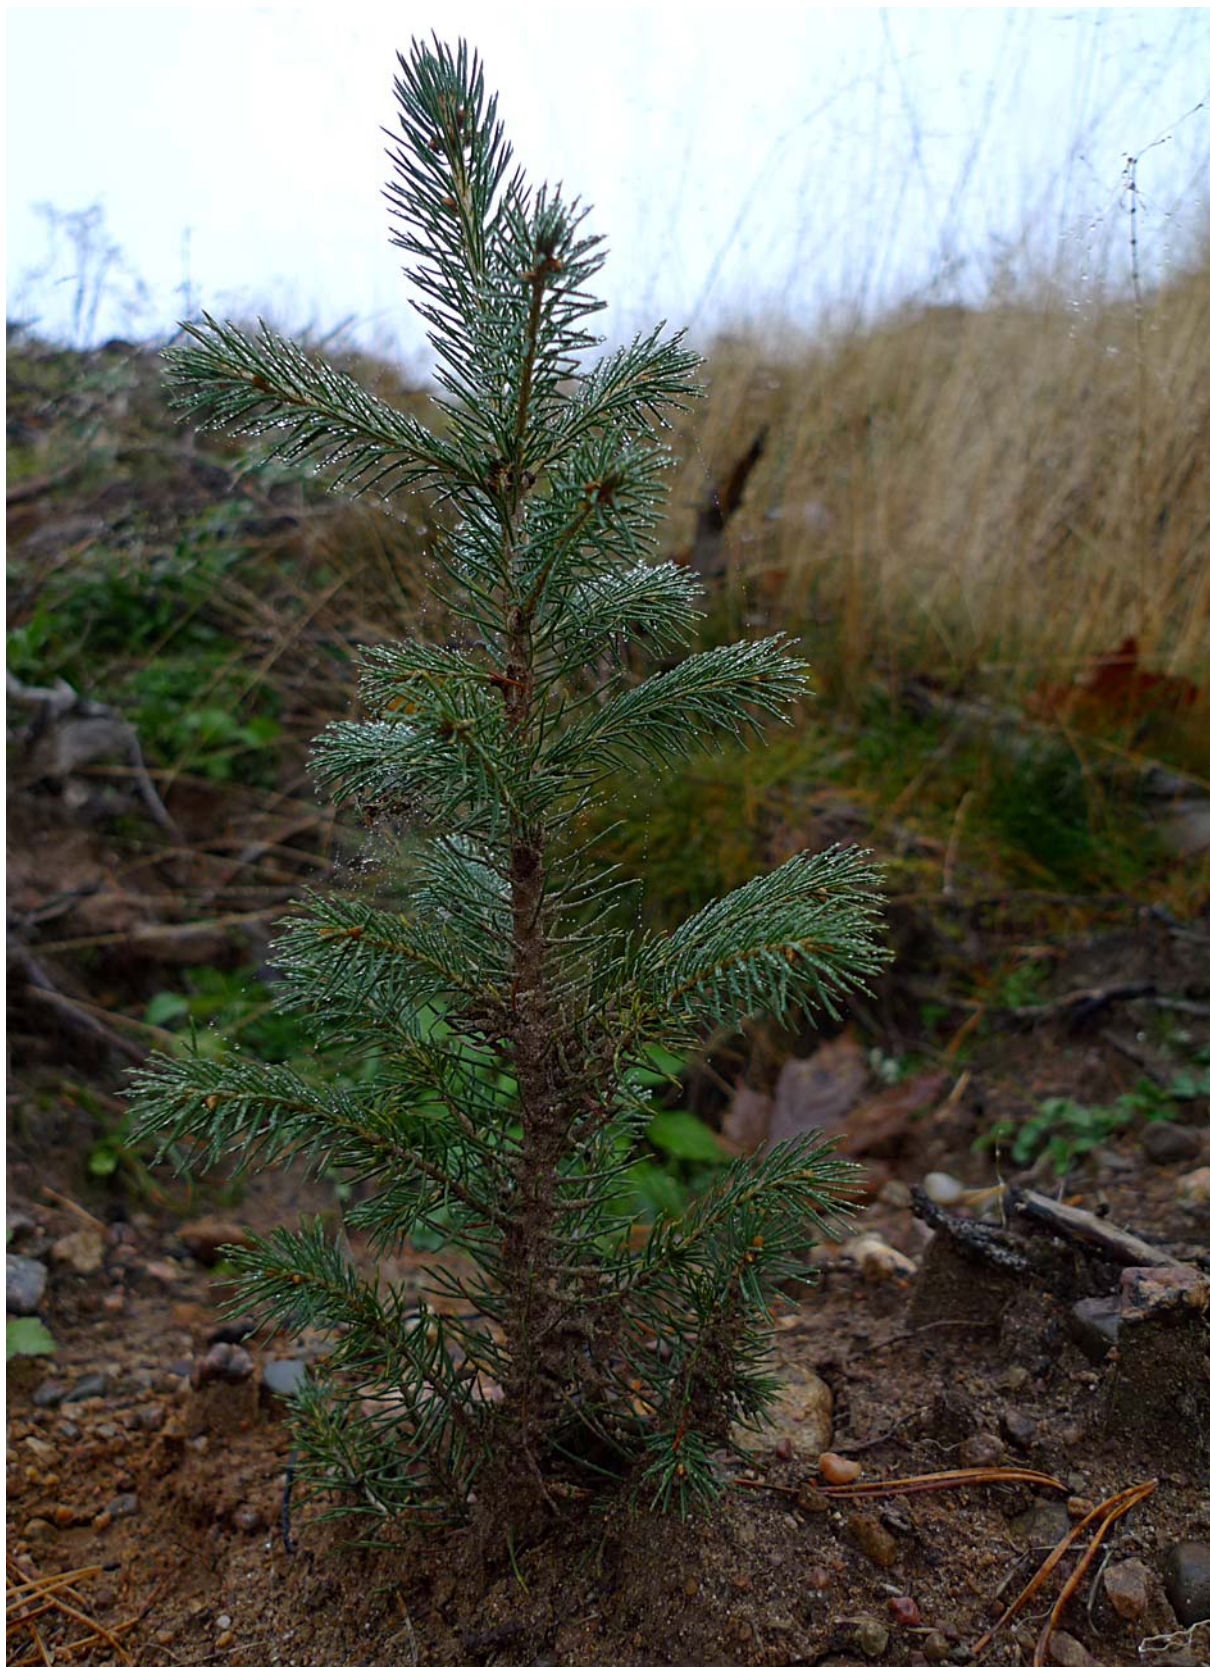
Bild 5. Vital Conniflex-planta planterad i mineraljord som fått ”dubbeltskydd” genom att sand vid regn stänkt upp och fastnat på beläggningen

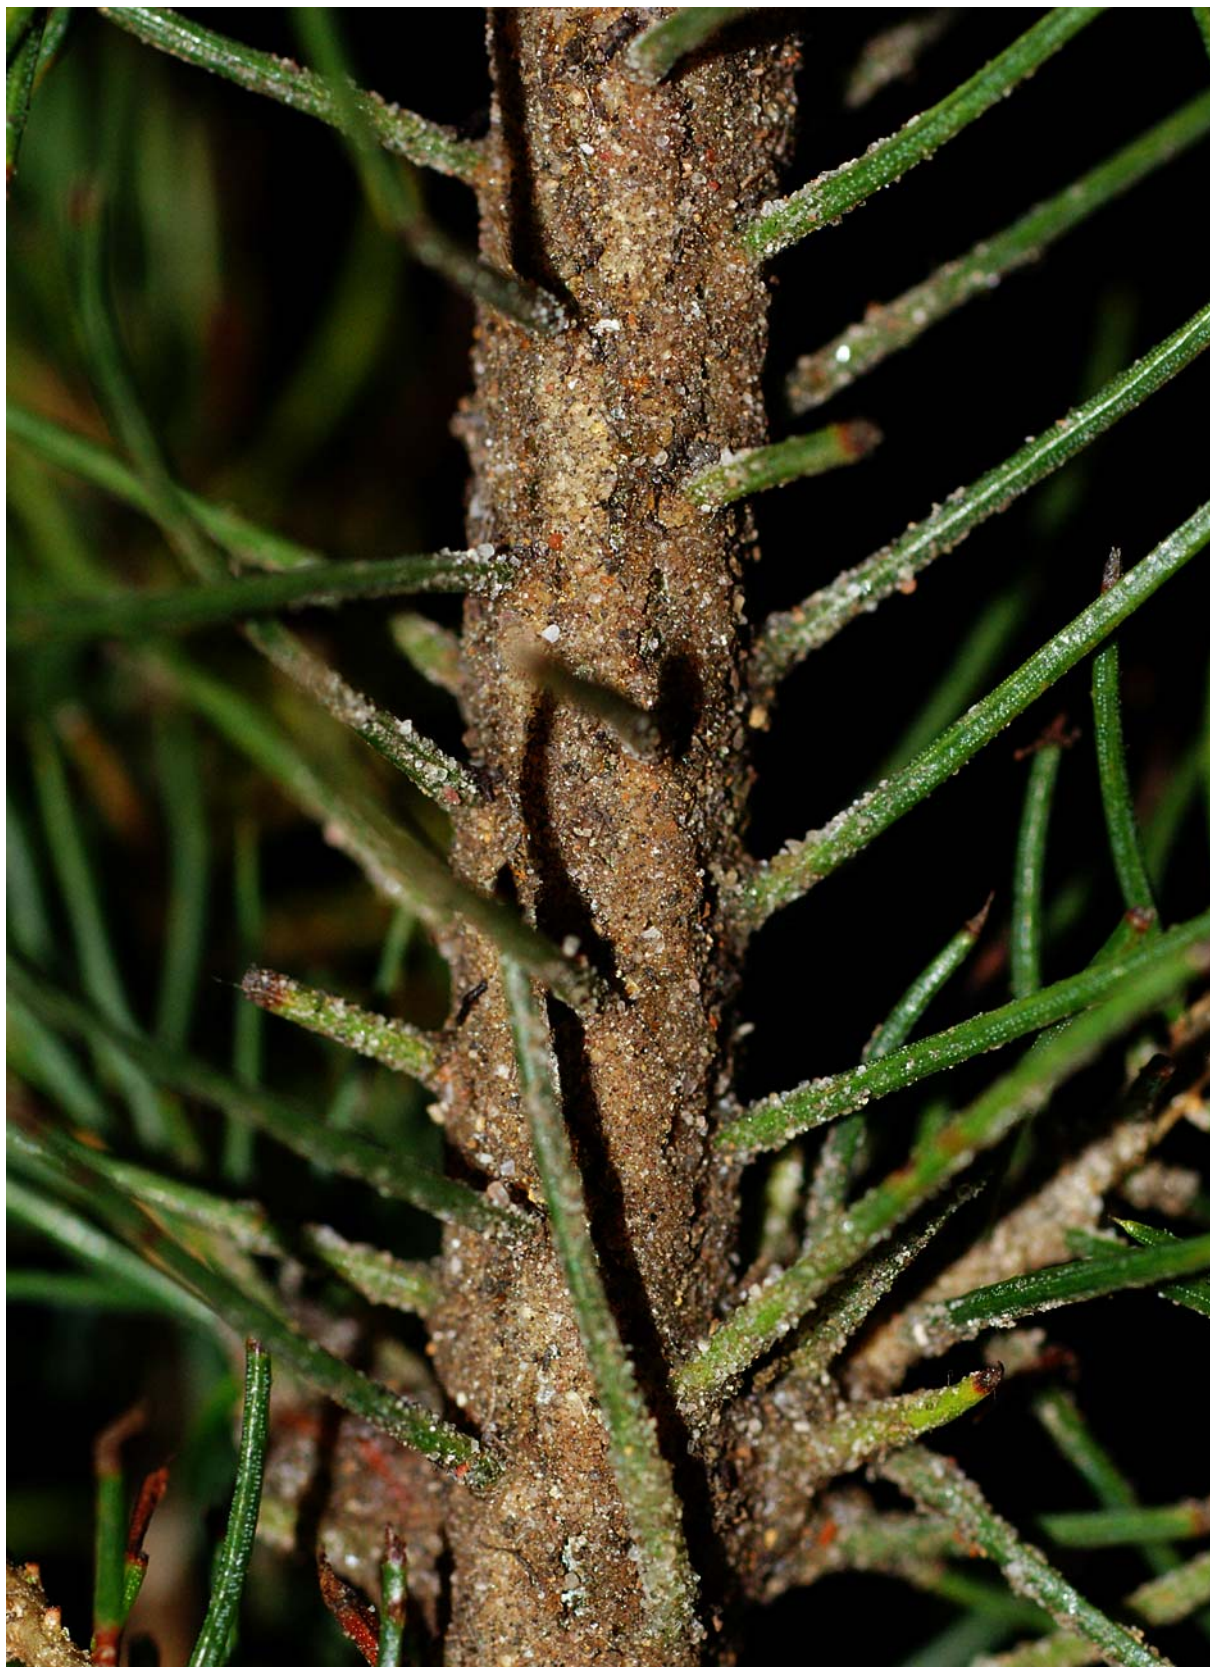
Statusen på Conniflex-beläggningen var mycket god. Av det sample på 43 plantor som inspekterades konstaterades att beläggningen längs hela den behandlade stammen var god (Bild 6-8). I jämförelse med de första versionerna av skyddet var beläggningen helt koncentrerad till stammen och endast basen på barren var täckt av beläggning (Bild 6). Inte på någon planta kunde sprickor i beläggningen upptäckas och inte heller registrerades någon del av stammen som blivit obehandlad. Däremot observerades brister i beläggningen nere vid rothalsen på ca 15 % av plantorna. På dessa plantor var beläggningen tunnare eller saknades helt på den nedersta centimetern.

Bild 6. Närbild på beläggningen på Conniflex-planta efter en säsong i fält

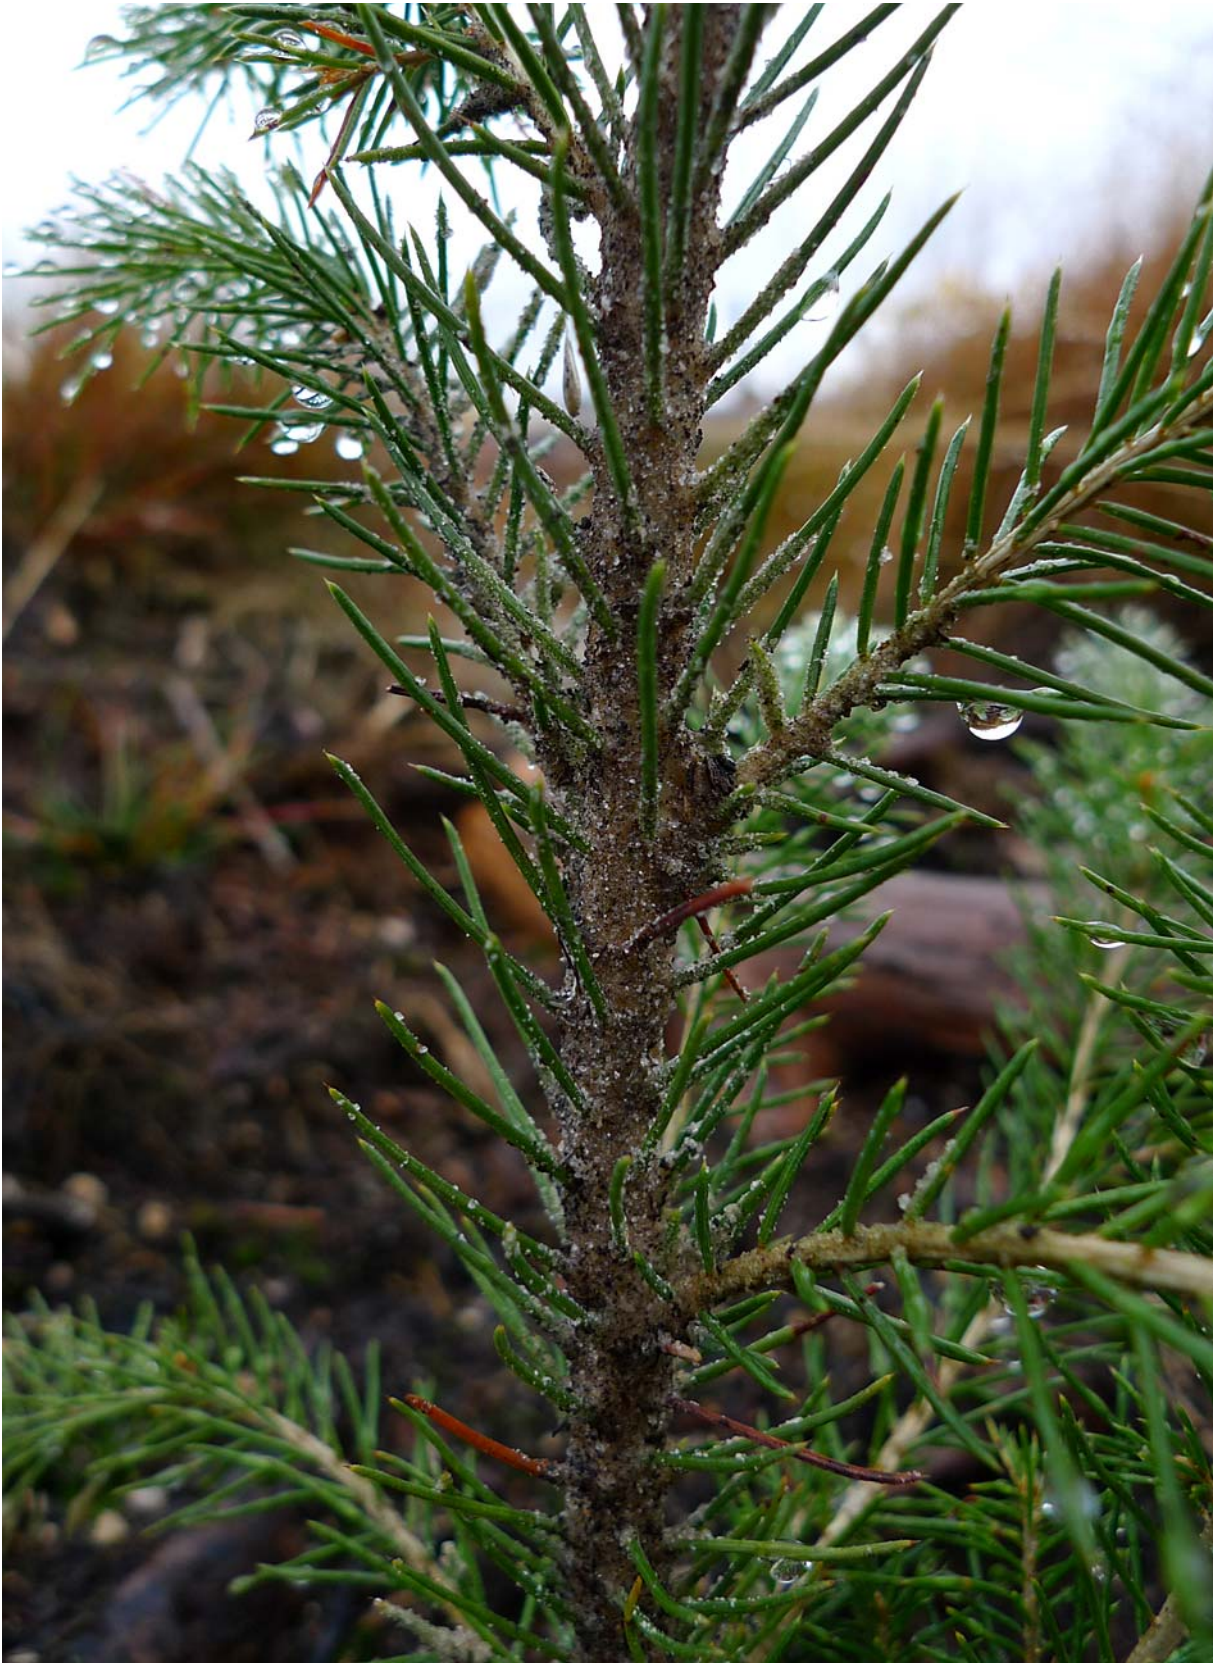
Bild 7. Närbild på beläggningen på Conniflex-planta efter en säsong i fält

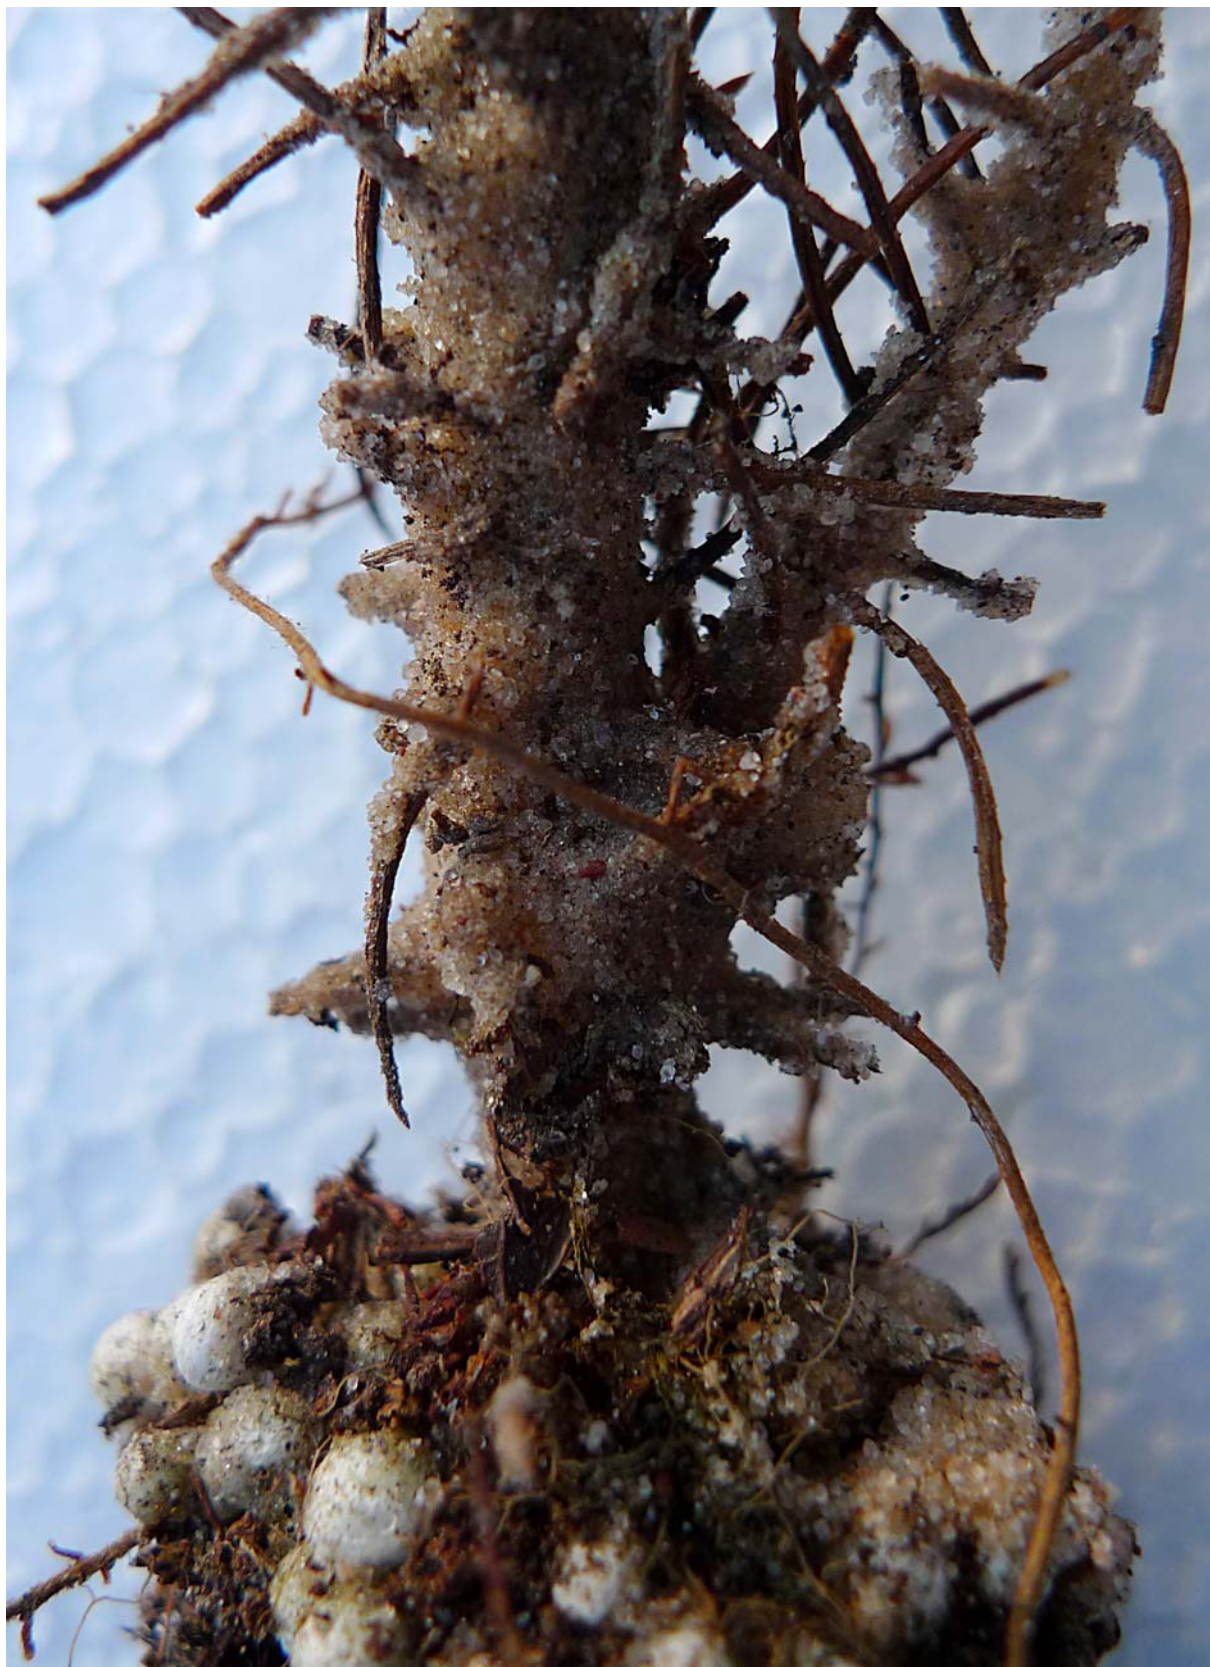
Bild 8. Conniflex-planta med intakt beläggning nere vid rothalsen efter en säsong i fält

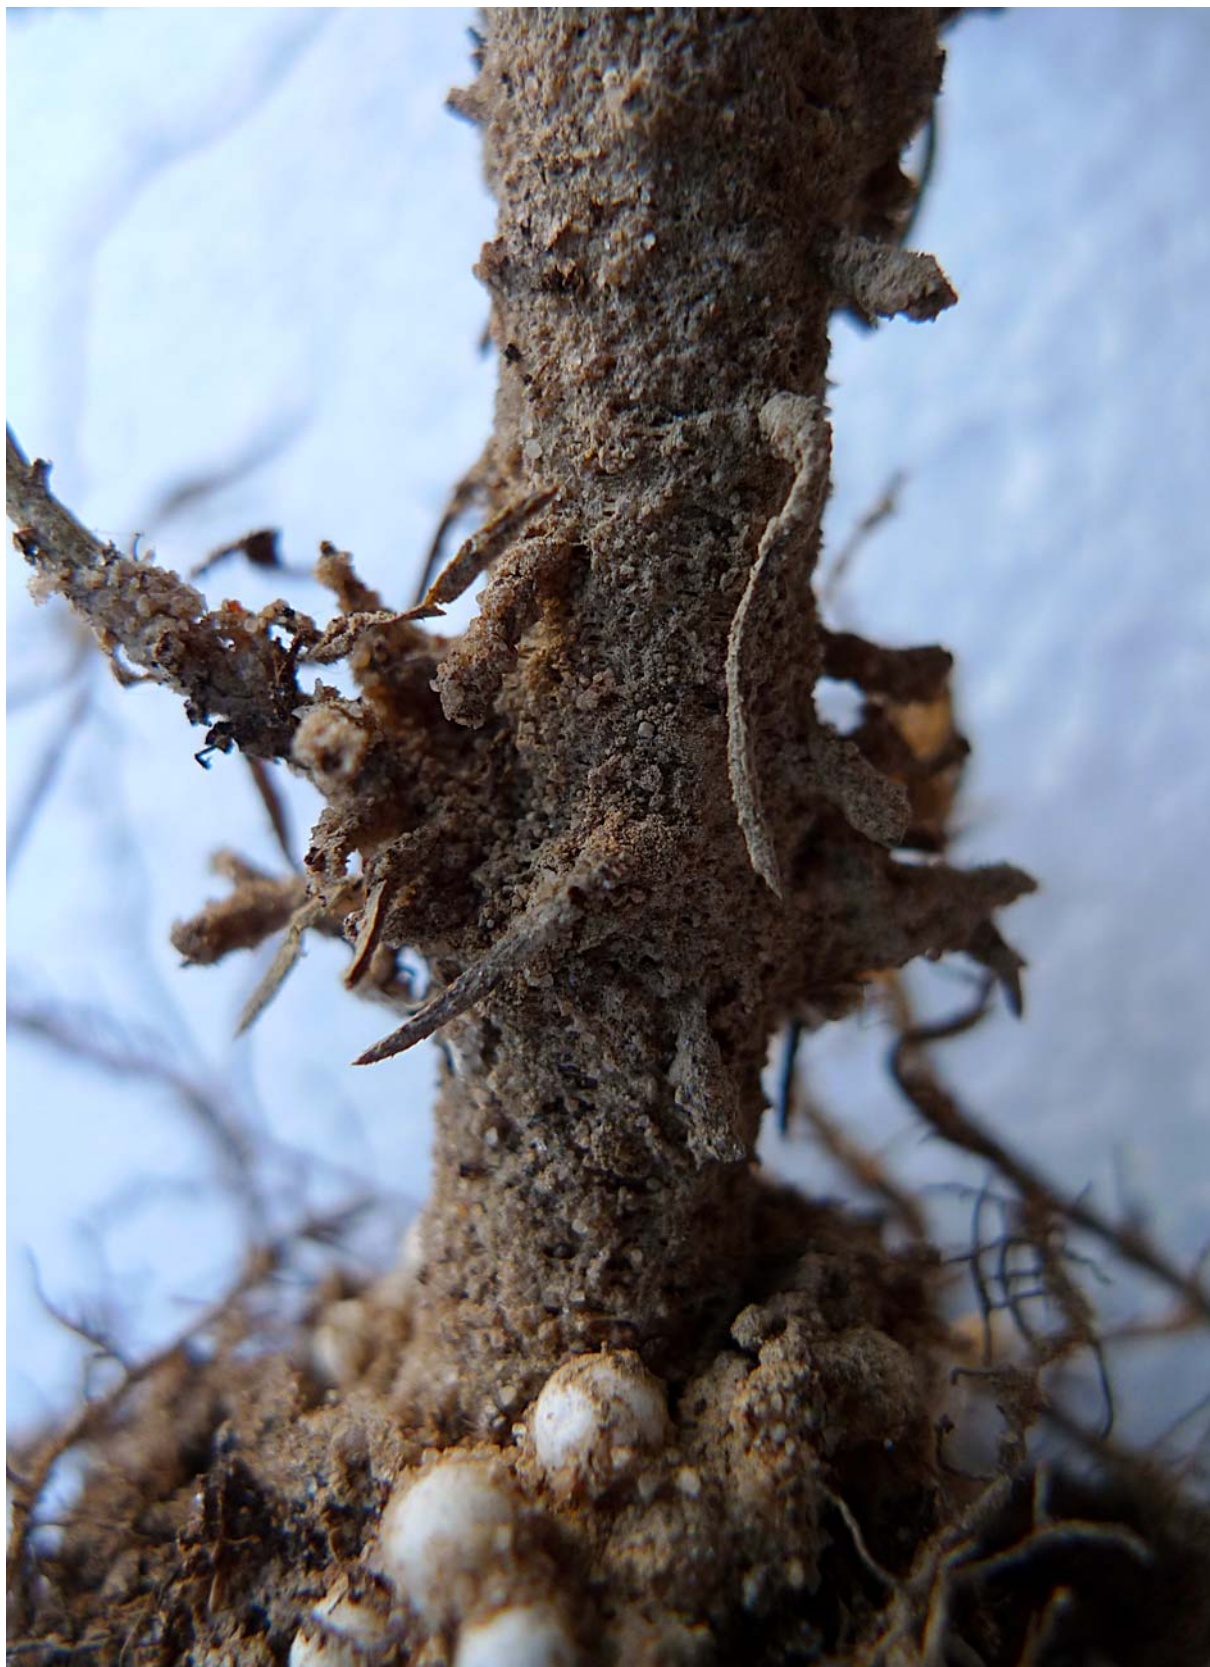
Bild 9. Status på beläggningen på nedre delen av stammen på Conniflex-planta efter två säsonger i fält

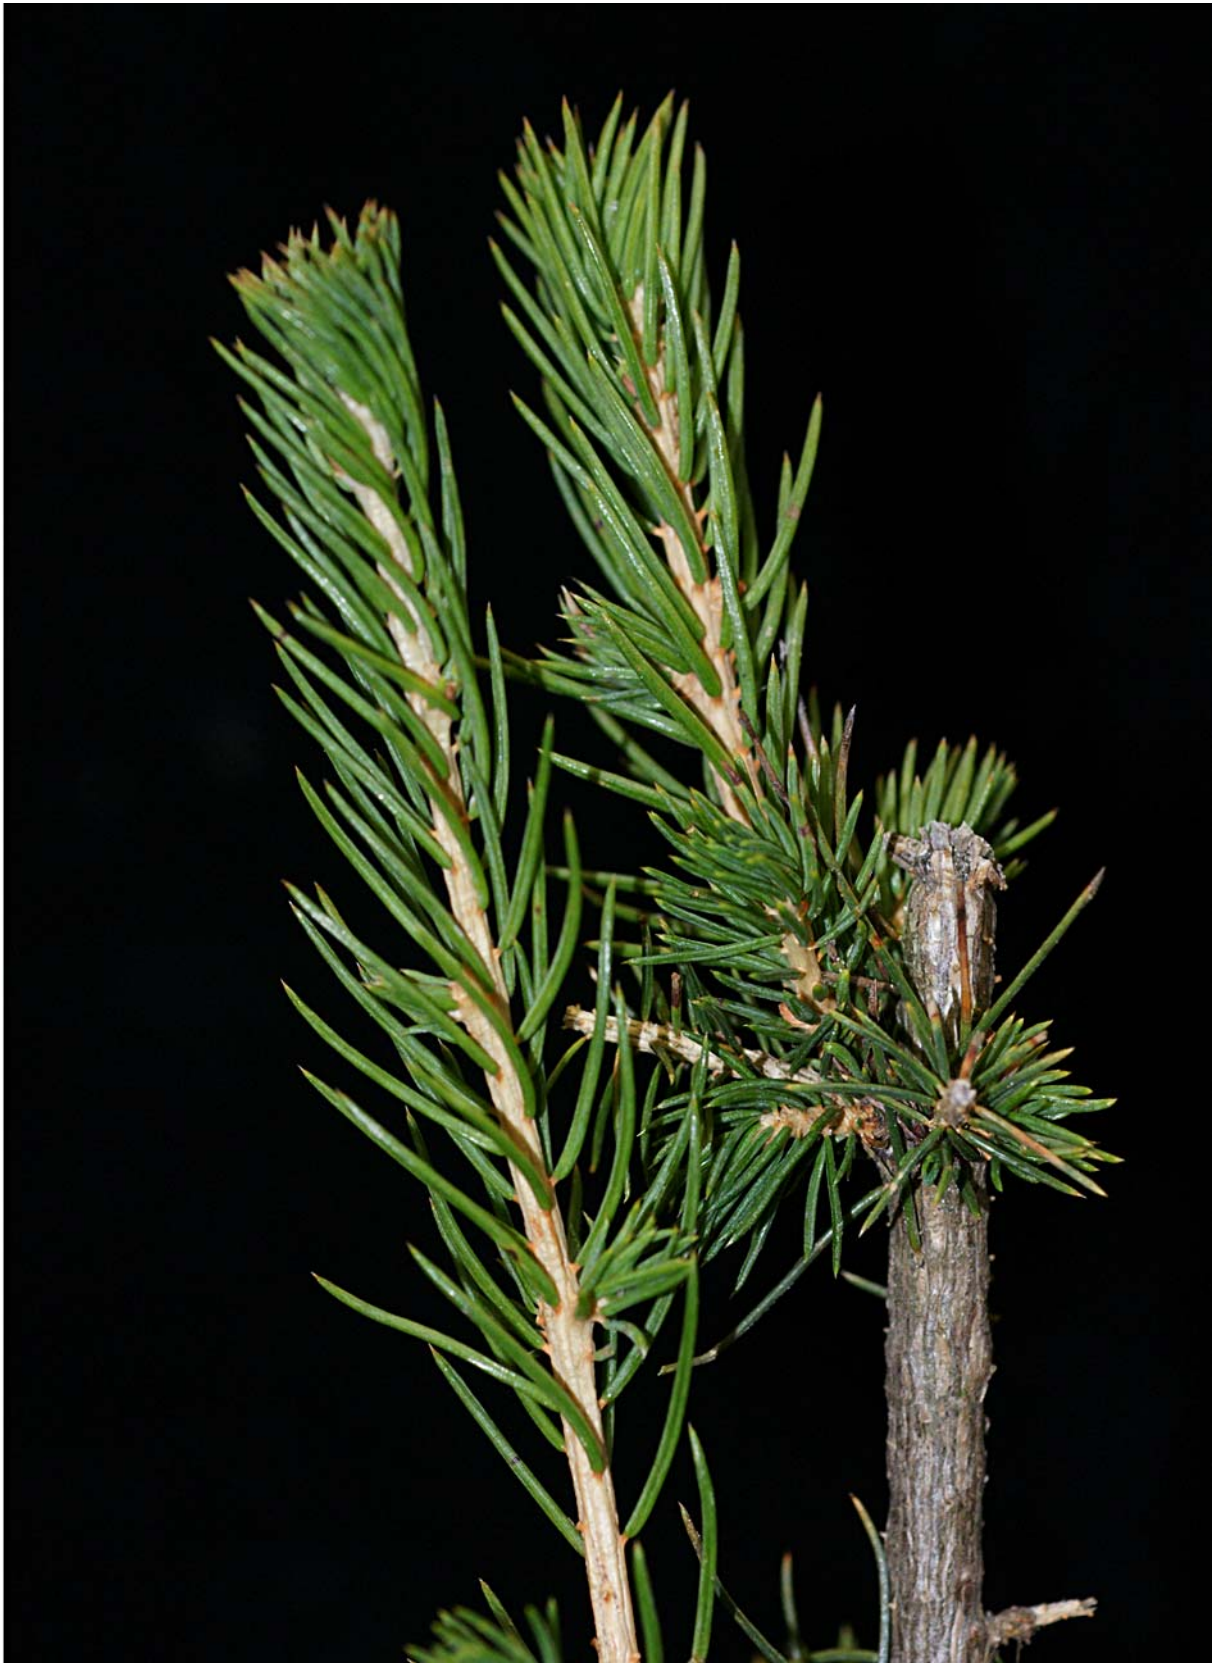
Många återinventerade granplantor hade blivit utsatta för ett omfattande vinterbete av rådjur. På ett av objekten, Förarp sk 2, hade mer än 90 % av plantorna betskador (Figur 8). Vid inventeringen efter en säsong var endast enstaka plantor betade. På alla betade plantor hade en eller flera nya toppar rekryterats från oskadade sidogrenar (Bild 10).

Bild 10. Dubbel topp hos granplanta som vinterbetats av rådjur
