# **Inventering av planteringar med Conniflexbehandlade plantor 2011**

**Resultat efter en, två och tre säsonger i fält**

Uppdrag Svenska Skogsplantor AB

**Claes Hellqvist  
Henrik Nordenhem**

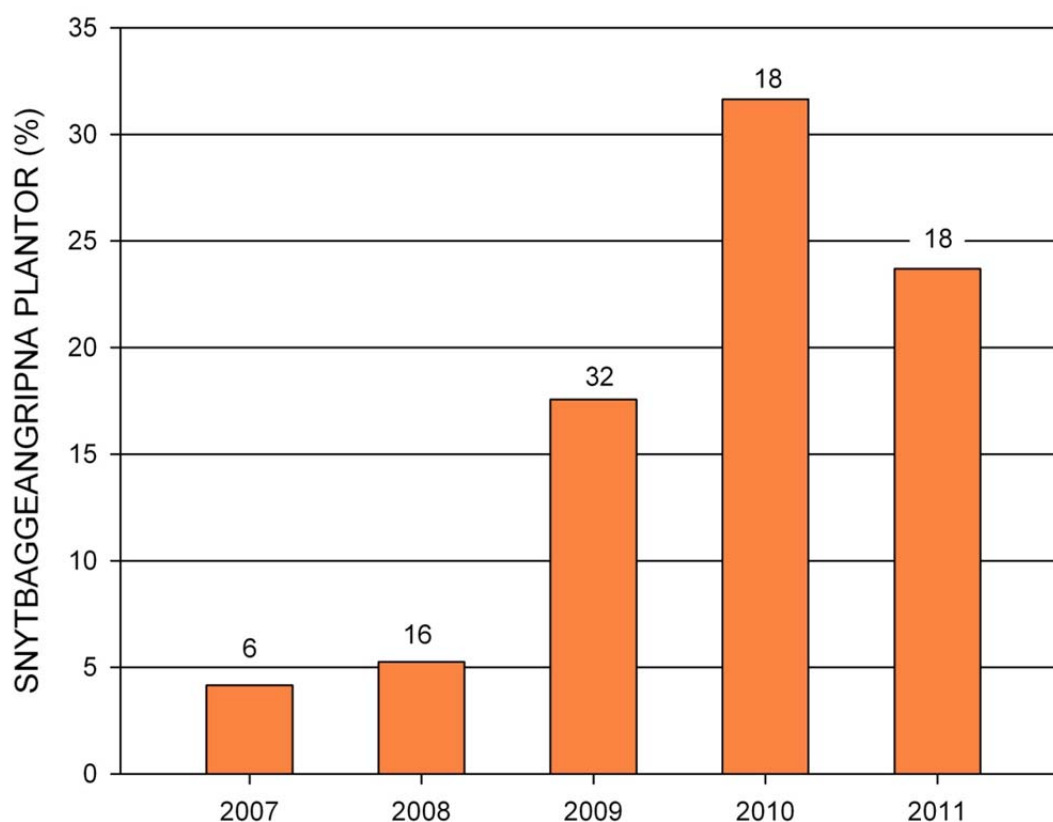
Snytbaggeskadorna under 2011 var något lägre än i uppföljningen 2010 (Figur 1). Knappt 24 % av de inventerade plantorna var angripna av snytbagge jämfört med drygt 30 % året innan. Under de tre första åren som liknande studier gjordes, 2007, 2008 och 2009, var däremot skadorna betydligt lägre och andelen snytbaggeangripna plantor varierade mellan 4.9 och 17.6 % (Hellqvist & Nordenhem 2007, 2008, 2009, 2010). Orsaken till denna variation är troligen inte förändringar av Conniflex-skyddet i sig utan beror sannolikt mer på mellanårsvariationer i snytbaggetryck, väderleksförhållanden och framför allt urval av planteringsobjekt. Jämförelser mellan åren försvåras också av att det i några fall saknas information om ett antal parametrar som kan förklara skadenivåerna, t.ex. hyggesvilans längd.

Figur 1. Andelen snytbaggeskador i uppföljningar av praktiska planteringar med Conniflex-behandlade plantor 2007-2011. Siffrorna ovanför resp stapel anger antalet inventerade planteringar per år.

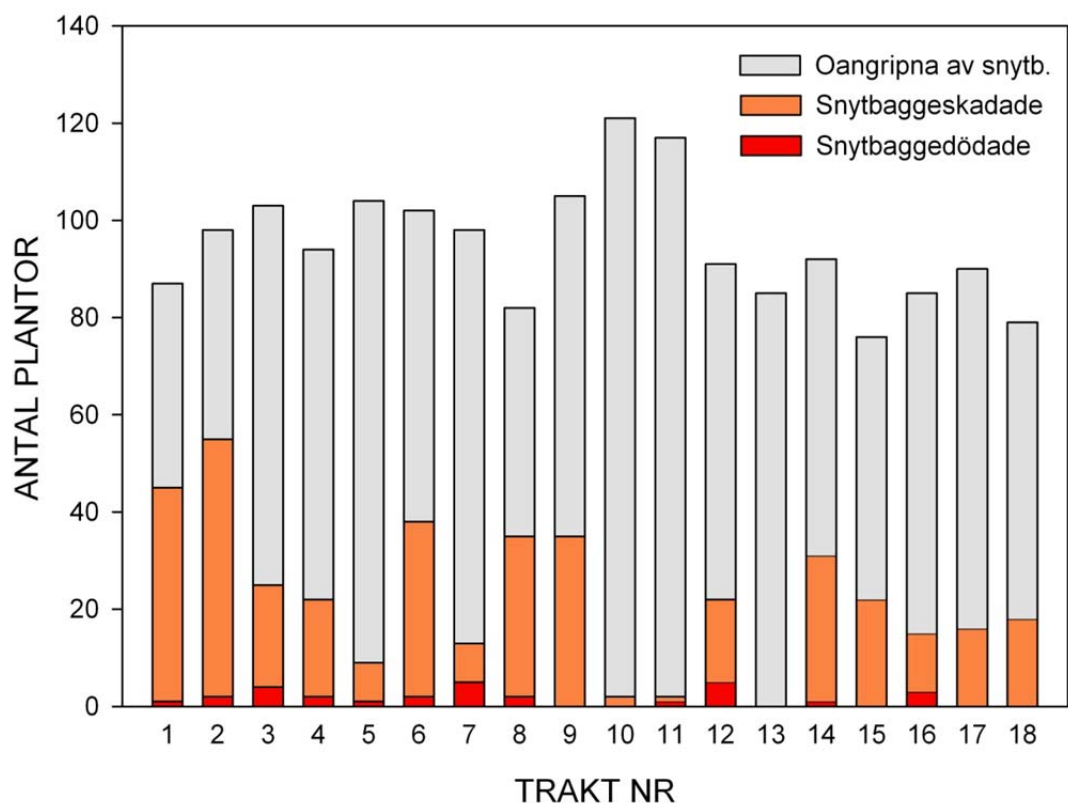
Snytbaggeskadorna varierade kraftigt mellan olika hyggen (Figur 2). På två hyggen, båda längs samma vägsystem (Gamla Persbovägen) öster om Eksjö, var mer än varannan planta angripnen av snytbagge. Tre försöksobjekt, två i Sävsjöströmstrakten i Uppvidinge kommun och Skepphulta i Hallsbergs kommun, hade mycket låga snytbaggeskador. På båda Sävsjöströmshyggena var 1.7 % av plantorna angripna av snytbagge medan inte någon enda planta på Skepphulta-ytan var snytbaggeskadad. På den ena av Sävsjöströmsytorna med låga skador var f.ö. ett av 2011 års försök med mekaniska plantskydd vid Asa försökspark anlagt.

Figur 2. Snytbaggeskador på Conniflex-behandlade plantor hösten 2011 efter ett år i fält. För traktnummering, se Tabell 1

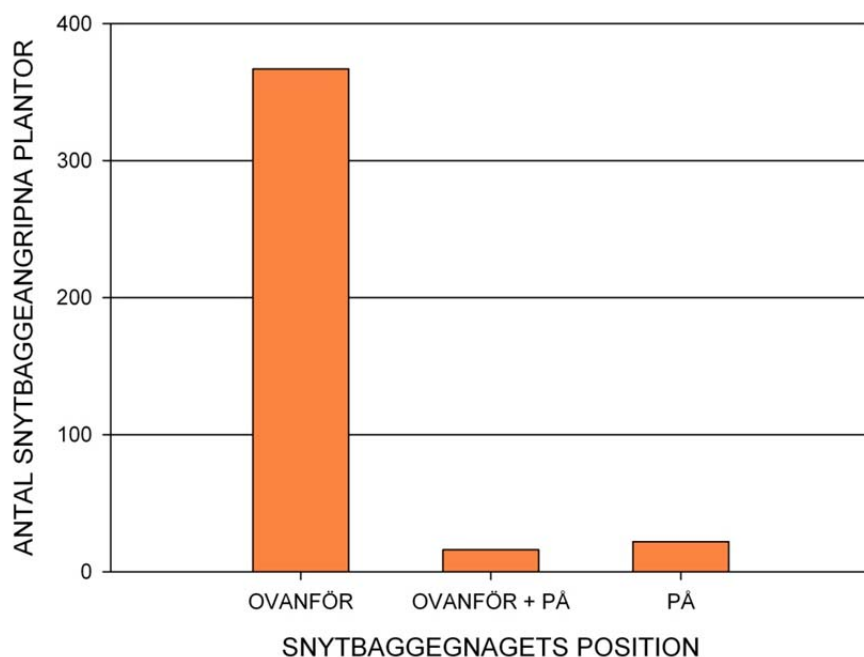
nedanför sandbeläggningen. Även på årets 405 angripna plantor hade 94 % angrepp ovanför beläggningen (Figur 3). Under 2011 var dock färre angripna plantor, 9 %, angripna på den behandlade delen. En orsak till detta kan vara att snytbaggetrycket var något lägre under 2011 än under 2010. En annan förklaring kan vara varierande kvalitet på Conniflexbeläggningen. Att så många plantor hade gnag på den behandlade delen under 2010 hänger till stor del samman med att plantorna på ett objekt hade allvarliga brister i beläggningen (härörde från ett testparti där plantorna inte var ämnade att lämna plantskolan).

Figur 3. Fördelning av snytbaggegnagens placering på Conniflex-behandlade plantor, ovanför, på eller både ovanför och på behandlat stamparti.

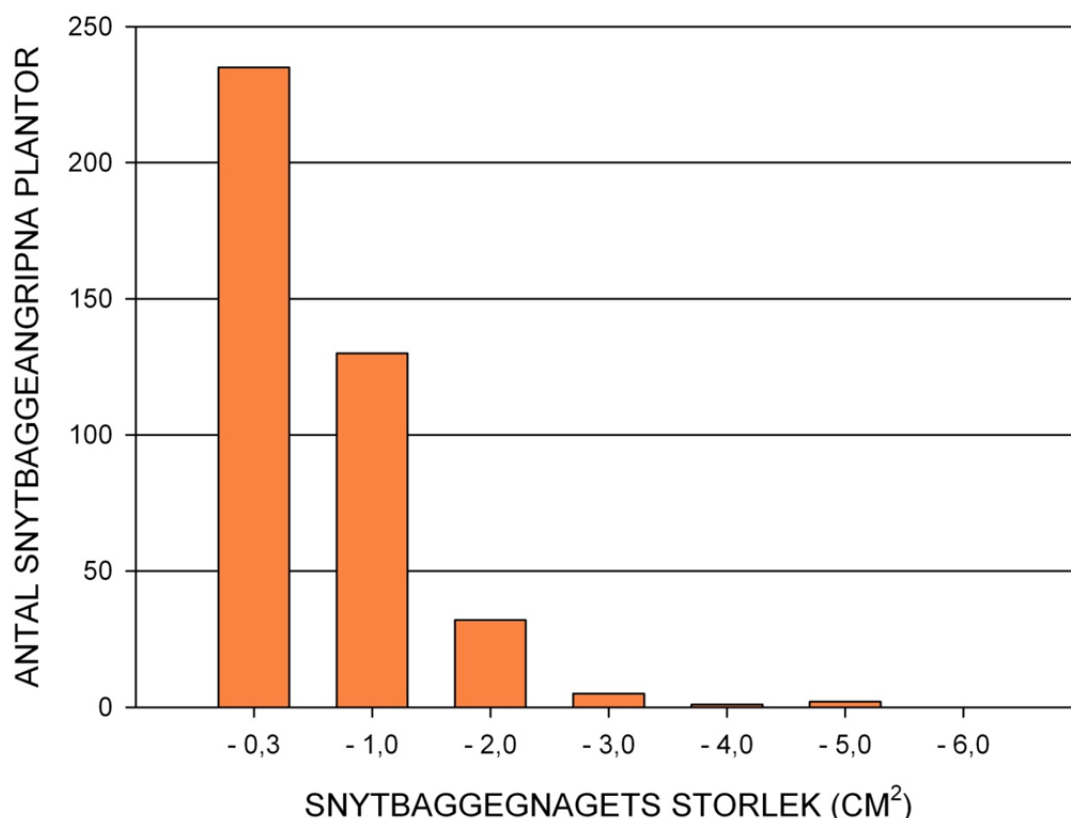
Liksom i de tidigare Conniflex-uppföljningarna utgjordes en stor del av snytbaggeskadorna av små, begränsade gnagfläckar (Figur 4). Mer än hälften (58 %) av alla gnag var i storleken 0.1-0.3 cm<sup>2</sup> och på endast drygt 4 % av plantorna var gnaget kraftigt (gnagyten  $\geq 2.0$  cm<sup>2</sup>). Många av de snytbaggedödade plantorna återfanns i denna kategori men i några fall hade de snytbaggedödade Conniflex-plantorna endast en mycket liten ringbarkning nere vid rothalsen.

Figur 4. Fördelning av snytbaggegnagens storlek på Conniflex-behandlade planter.

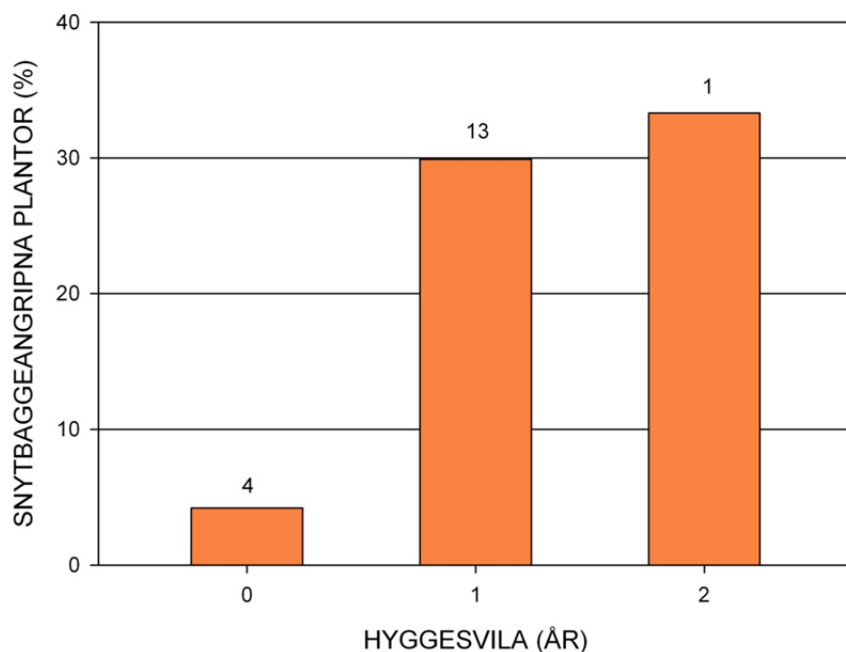
Av de 18 planteringsobjekten 2011 var fyra planterade på färsk hygge, 13 st på ett år gamla hyggen och bara ett på ett två år gammalt hygge (Tabell 1). Snytbaggegnagen på de färskhyggena var mycket lägre än på de ett eller två år gamla (Figur 5). På de ett år gamla hyggena kläcktes huvuddelen av den nya generationen snytbaggar under sensommaren och hösten 2011 och resten kommer att kläckas kommande vår. Under andra hösten efter avverkning, och påföljande vår, är därför antalet ätande snytbaggar som regel störst. Det är därför inte överraskande att snytbagge-skadorna är högre på de äldre hyggena. För alla dessa hyggen kan ett ytterligare gnag förväntas under våren 2012, innan den nya generationen svärmar under maj.

Figur 5. Snytbaggeskador vid olika lång hyggesvila. Siffrorna ovanför staplarna anger antalet inventerade hyggen.

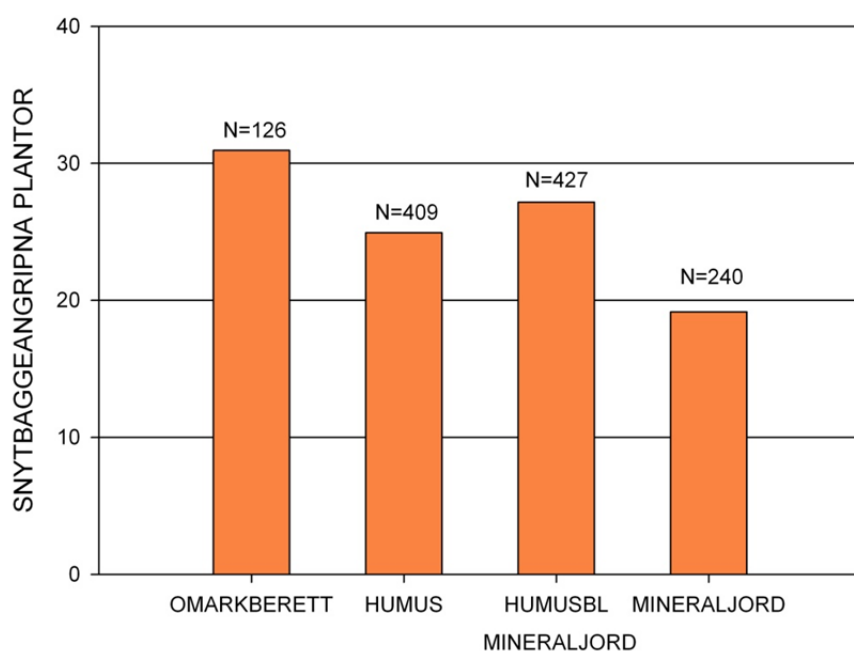
Planteringspunkten har stor betydelse för risken att en planta blir angripen av snytbagge. Oftast minskar sannolikheten för snytbaggeskador, och chansen för överlevnad ökar radikalt, om plantan omges av ren mineraljord jämfört med plantering i humus eller i en blandning av humus och mineraljord. Av Conniflex-planter satta i humus eller i obearbetad humus var knappt 30 % snytbaggeskadade men endast knappt 20 % av plantorna satta i mineraljord (Figur 6). Oftast är skillnaden i snytbaggeskador mellan humus och mineraljord betydligt större men detta kan troligen förklaras av någon form av snedfördelning i materialet, exempelvis genom att några objekt med många planteringspunkter i mineraljord haft ett högt snytbaggetryck eller tvärtom.

Figur 6. Fördelning av snytbaggeskadade Conniflex-behandlade plantor för olika planteringspunkter.på

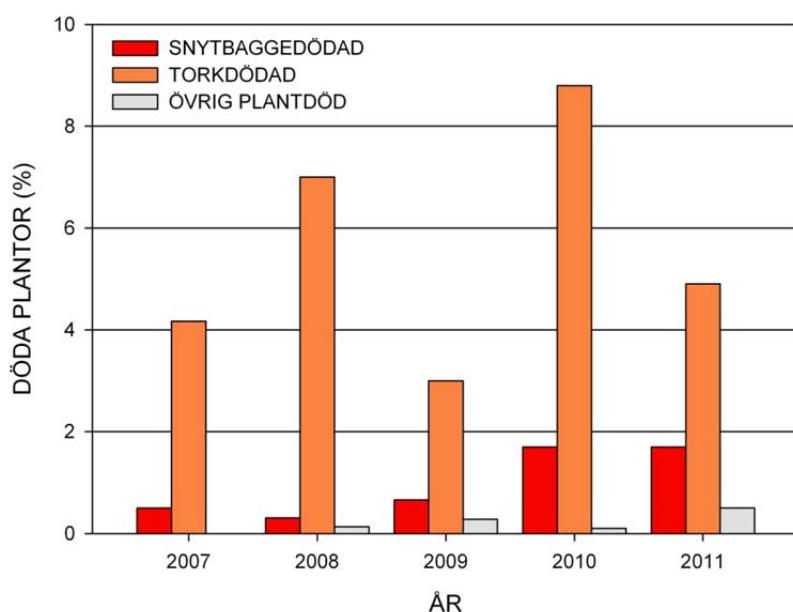
I alla tidigare uppföljningar i Conniflex-planteringar har betydligt fler plantor varit dödade av torka / behandling än av snytbaggeskador. Detta mönster upprepades även i uppföljningen av 2011 års Conniflex-planteringar då tre gånger så många plantor dog av torka som av snytbaggeskador (Figur 7, Bild 2). Totalt under de fem årens uppföljningar 2007-2011 har nästan sex gånger så många plantor dött av torka som av skador orsakade av snytbagge. Torkdödade plantor förekom på 13 av de 18 objekt som planterades våren 2011. På de flesta objekten var endast enstaka plantor dödade av torka men på två objekt, båda längs Gamla Persbovägen norr om Ingatorp, var 15 resp 18 % av plantorna torkdödade. I dessa fall kan man möjligen misstänka att vitaliteten på plantorna varit nedsatt redan vid planteringen, exempelvis p.g.a. alltför lång lagring i fält. En stor del av variationen i torkskador mellan olika objekt kan troligen förklaras med olika förutsättningar med avseende på marktyp, fuktighet och val av planteringspunkt mellan olika objekt.

Figur 7. Andel plantor som dött av snytbaggeskador, torkskador och övrig plantmortalitet vid uppföljningarna 2007, 2008, 2009 och 2010.
